Site Natura 2000 haute vallée de la Vienne (FR 7401148)

Catalogue de 112 actions contractuelles en faveur des espèces et habitats d'espèces aquatiques.

Annexe au mémoire de fin d'étude.

LABORDE Brice

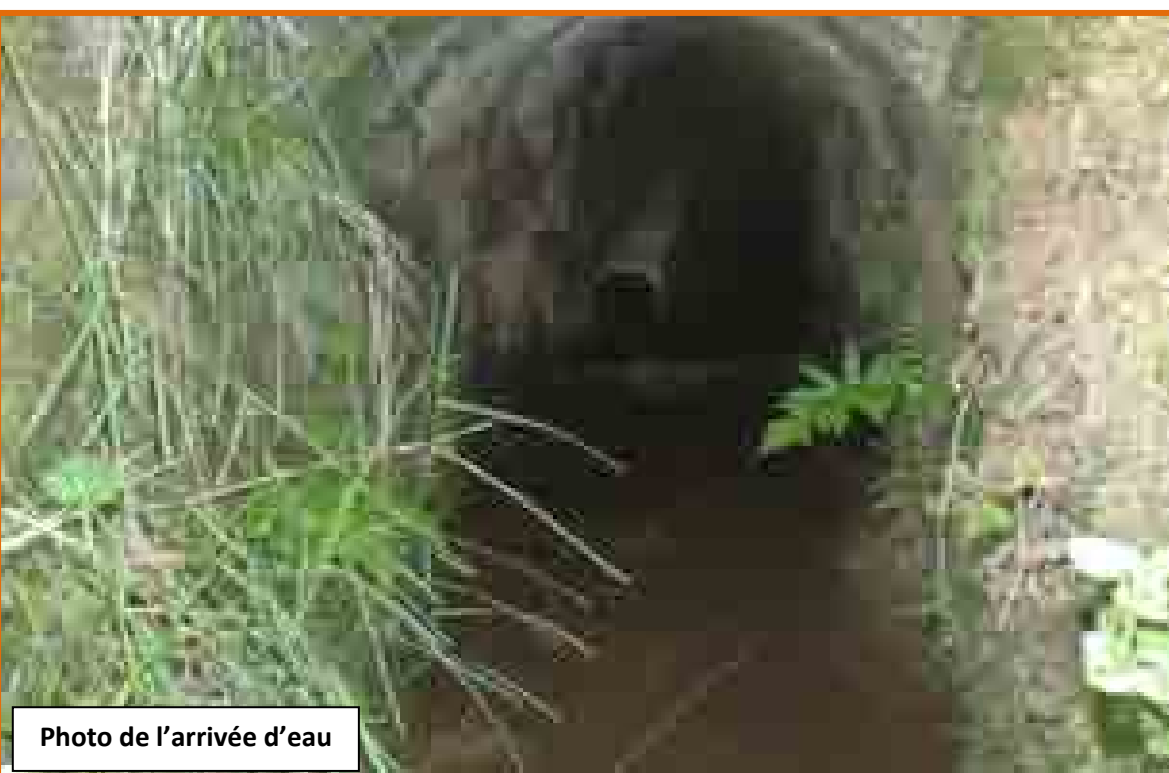
Type : Arrivée d'eau (A) Prise d'eau (P) Autre :
A : Rejet d'élevage Rejet industriel Eaux pluviales Eaux usées Drains
P : Dérivation Levade Biefs de Moulin Autre :
Débitmétrie : Permanent Temporaire Indéterminé
 Faible (< 1L / s.) Moyen (1 à 10 L / s.) Fort (> 10 L / s.)
Physico-chimie : T° : pH : Conductivité : [NO3-] : [PO42-] :
Commentaires : Arrivée d'eau par une canalisation passant sous la voie ferrée. Présence de boues surnageantes et mousses dans la Vienne en aval du rejet.

Pollution : Azotée : OUI NON **Phosphatée :** OUI NON
Eutrophisation : Nulle Faible Moyenne Forte
Classe colmatage : 1 2 3 4 5
Couleur de l'eau : Incolore Légèrement colorée Colorée
Limpidité : Limpide Légèrement trouble Trouble

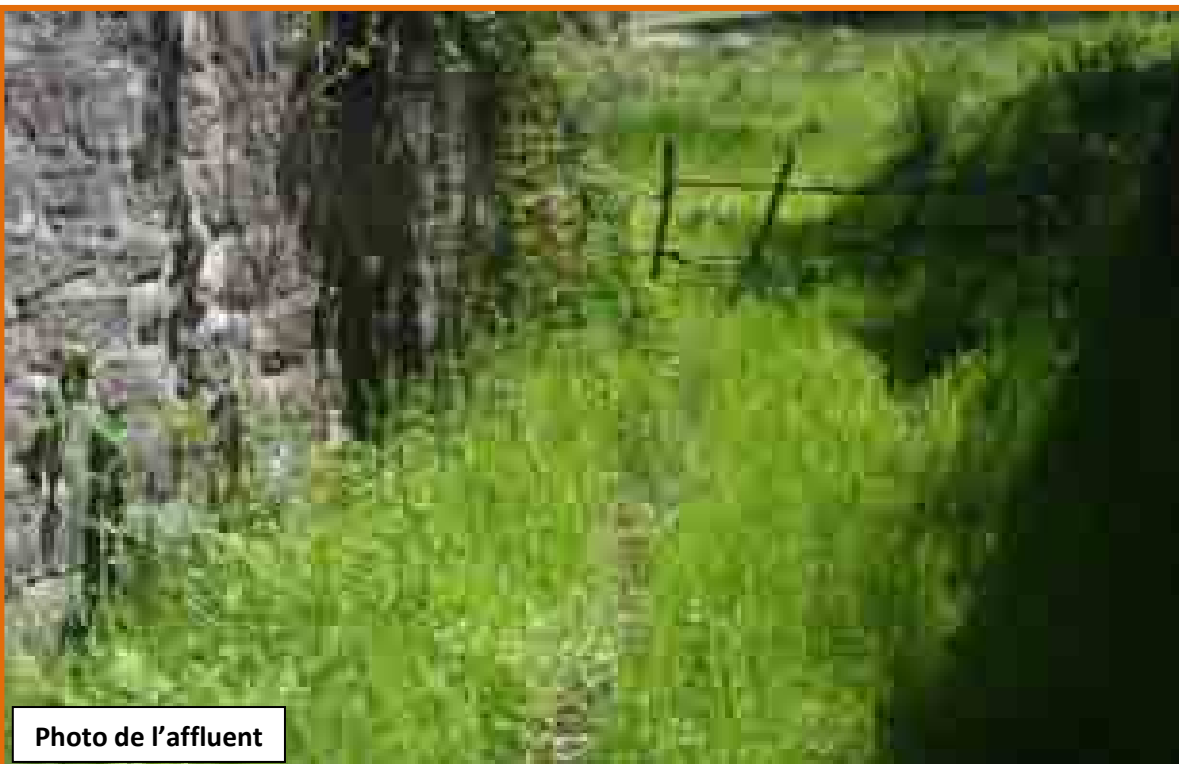
Type : Arrivée d'eau (A) Prise d'eau (P) Autre :
A : Rejet d'élevage Rejet industriel Eaux pluviales Eaux usées Drains
P : Dérivation Levade Biefs de Moulin Autre :
Débitmétrie : Permanent Temporaire Indéterminé
 Faible (< 1L / s.) Moyen (1 à 10 L / s.) Fort (> 10 L / s.)
Physico-chimie : T° : pH : Conductivité : [NO3-] : [PO42-] :
Commentaires : Affluent rive droite traversant une parcelle pâturée par des ovins.

Pollution : Azotée : OUI NON Phosphatée : OUI NON
Eutrophisation : Nulle Faible Moyenne Forte
Classe colmatage : 1 2 3 4 5
Couleur de l'eau : Incolore Légèrement colorée Colorée
Limpidité : Limpide Légèrement trouble Trouble

Détail de la mesure : proposer la mise en place d'un abreuvoir sur la parcelle, de manière à limiter la dégradation du milieu aquatique due au piétinement.

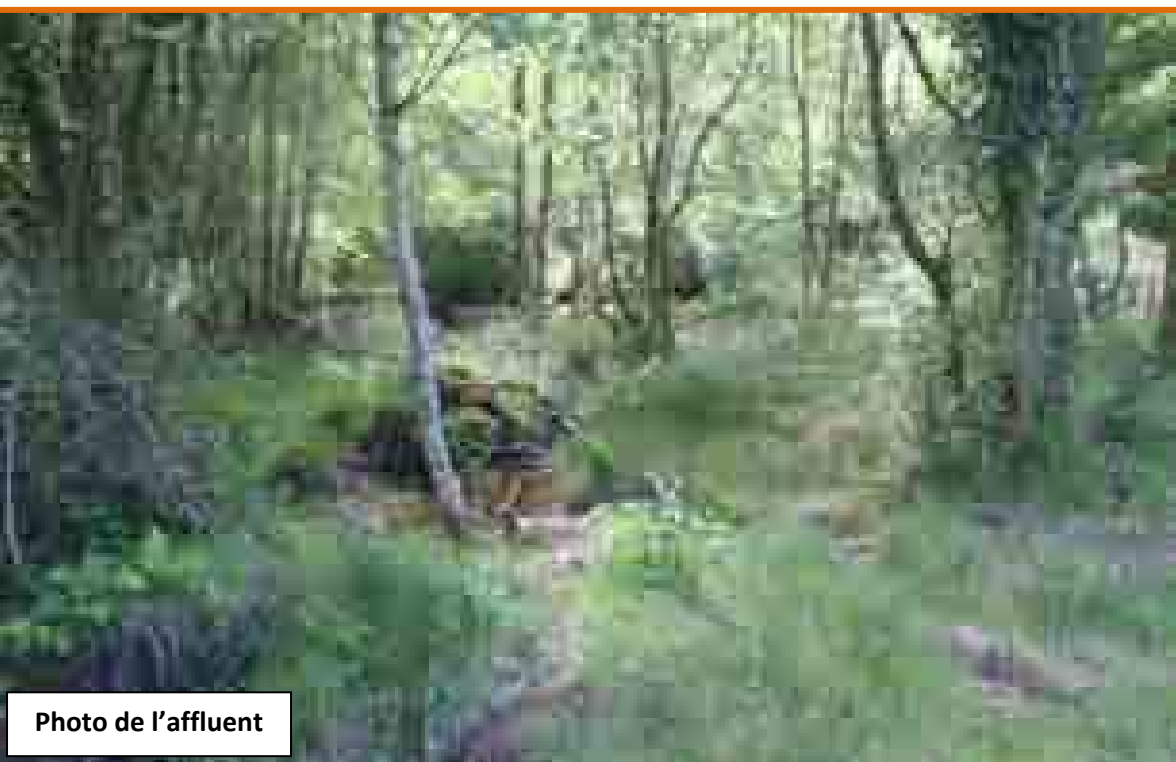
Type : Arrivée d'eau (A) Prise d'eau (P) Autre :
A : Rejet d'élevage Rejet industriel Eaux pluviales Eaux usées Drains
P : Dérivation Levade Biefs de Moulin Autre :
Débitmétrie : Permanent Temporaire Indéterminé
 Faible (< 1L / s.) Moyen (1 à 10 L / s.) Fort (> 10 L / s.)
Physico-chimie : T° : pH : Conductivité : [NO3-] : [PO42-] :
Commentaires : Affluent rive droite de la Vienne traversant une parcelle piétinée par les bovins, entraînant une remise en suspension de sédiments fins. La parcelle est clôturée le long de la berge gauche de la Vienne.

Pollution : Azotée : OUI NON Phosphatée : OUI NON
Eutrophisation : Nulle Faible Moyenne Forte
Classe colmatage : 1 2 3 4 5
Couleur de l'eau : Incolore Légèrement colorée Colorée
Limpidité : Limpide Légèrement trouble Trouble

Détail de la mesure : proposer la mise en place d'un abreuvoir et la mise en défens du cours d'eau sur la parcelle, de manière à limiter la dégradation du milieu aquatique due au piétinement.

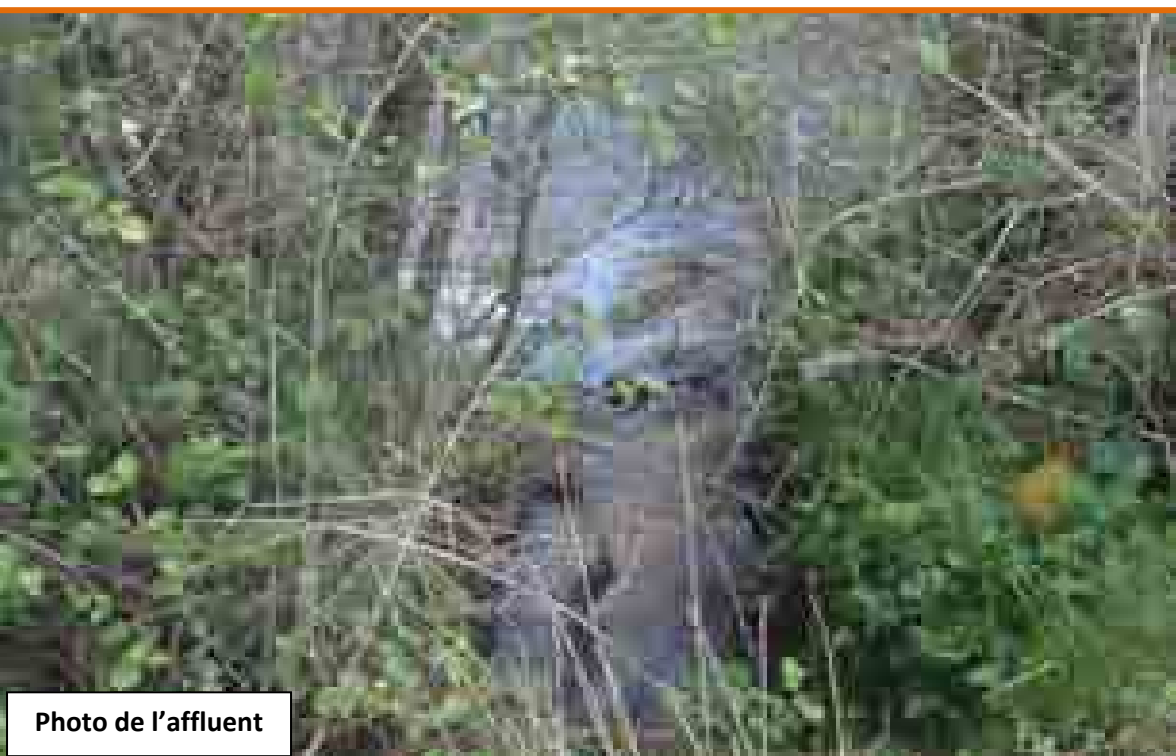
Type : Arrivée d'eau (A) Prise d'eau (P) Autre :
A : Rejet d'élevage Rejet industriel Eaux pluviales Eaux usées Drains
P : Dérivation Levade Biefs de Moulin Autre :
Débitmétrie : Permanent Temporaire Indeterminé
 Faible (< 1L / s.) Moyen (1 à 10 L / s.) Fort (> 10 L / s.)
Physico-chimie : T° : pH : Conductivité : [NO3-] : [PO42-] :
Commentaires : Affluent rive droite de la Vienne traversant une parcelle piétinée par les bovins, entraînant une remise en suspension de sédiments fins.

Pollution : Azotée : OUI NON Phosphatée : OUI NON
Eutrophisation : Nulle Faible Moyenne Forte
Classe colmatage : 1 2 3 4 5
Couleur de l'eau : Incolore Légèrement colorée Colorée
Limpidité : Limpide Légèrement trouble Trouble

Détail de la mesure : proposer la mise en place d'un abreuvoir et la mise en défens du cours d'eau sur la parcelle, de manière à limiter la dégradation du milieu aquatique due au piétinement.

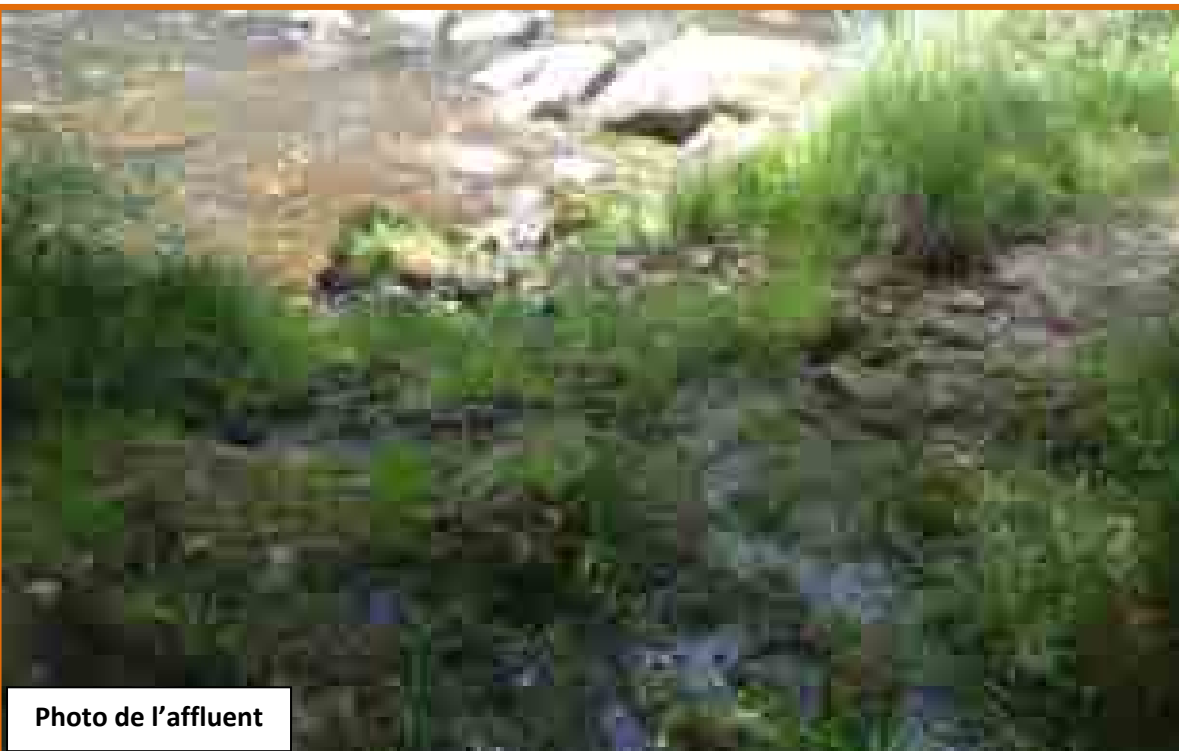
Type : Arrivée d'eau (A) Prise d'eau (P) Autre :
A : Rejet d'élevage Rejet industriel Eaux pluviales Eaux usées Drains
P : Dérivation Levade Biefs de Moulin Autre :
Débitmétrie : Permanent Temporaire Indéterminé
 Faible (< 1L / s.) Moyen (1 à 10 L / s.) Fort (> 10 L / s.)
Physico-chimie : T° : pH : Conductivité : [NO3-] : [PO42-] :
Commentaires : Affluent rive droite de la Vienne traversant une parcelle piétinée par les bovins, entraînant une remise en suspension de sédiments fins.

Pollution : Azotée : OUI NON **Phosphatée :** OUI NON
Eutrophisation : Nulle Faible Moyenne Forte
Classe colmatage : 1 2 3 4 5
Couleur de l'eau : Incolore Légèrement colorée Colorée
Limpidité : Limpide Légèrement trouble Trouble

Détail de la mesure : proposer la mise en place d'un abreuvoir et la mise en défens du cours d'eau sur la parcelle, de manière à limiter la dégradation du milieu aquatique due au piétinement.

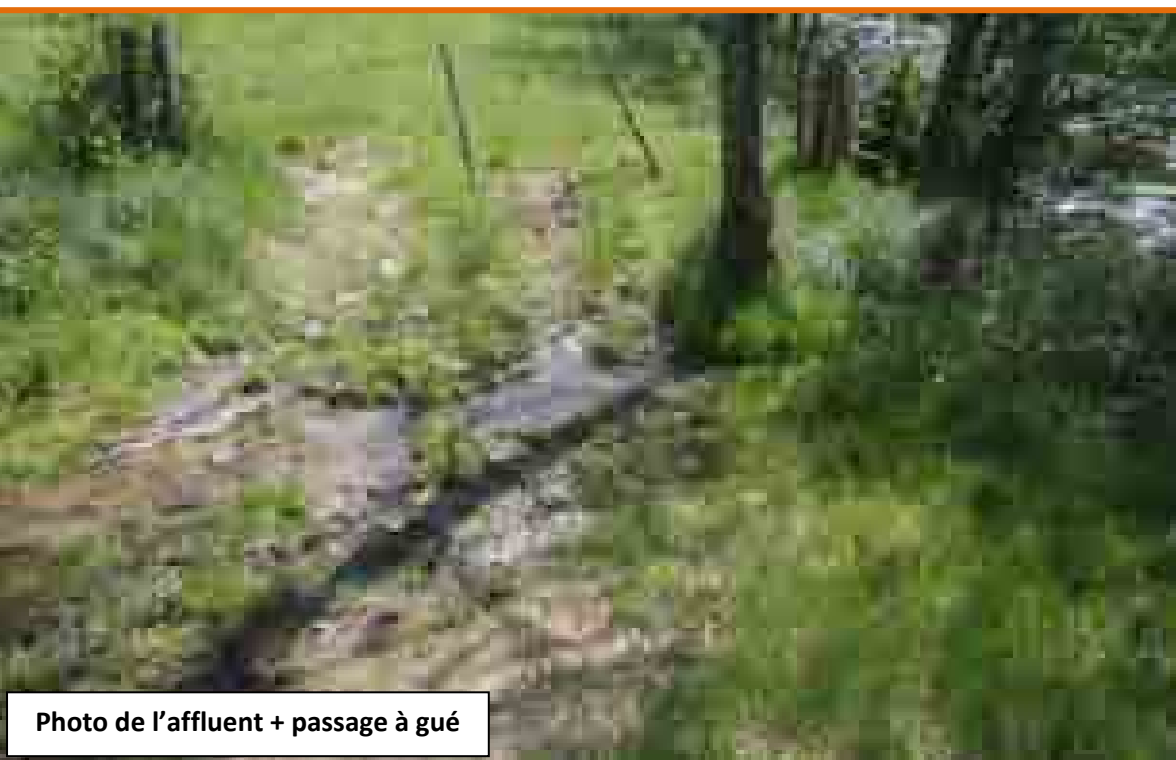
Type : Arrivée d'eau (A) Prise d'eau (P) Autre :
A : Rejet d'élevage Rejet industriel Eaux pluviales Eaux usées Drains
P : Dérivation Levade Biefs de Moulin Autre :
Débitmétrie : Permanent Temporaire Indéterminé
 Faible (< 1L / s.) Moyen (1 à 10 L / s.) Fort (> 10 L / s.)
Physico-chimie : T° : pH : Conductivité : [NO3-] : [PO42-] :
Commentaires : Affluent rive droite de la Vienne traversant une parcelle piétinée par les bovins, entraînant une remise en suspension de sédiments fins. Passage à gué de l'affluent traversé par les engins agricoles. Confluence déclarée en Surface Agricole Utile (SAU).

Pollution : Azotée : OUI NON **Phosphatée :** OUI NON
Eutrophisation : Nulle Faible Moyenne Forte
Classe colmatage : 1 2 3 4 5
Couleur de l'eau : Incolore Légèrement colorée Colorée
Limpidité : Limpide Légèrement trouble Trouble

Détail de la mesure : proposer la mise en place d'un abreuvoir et la mise en défens du cours d'eau sur la parcelle, de manière à limiter la dégradation du milieu aquatique due au piétinement.

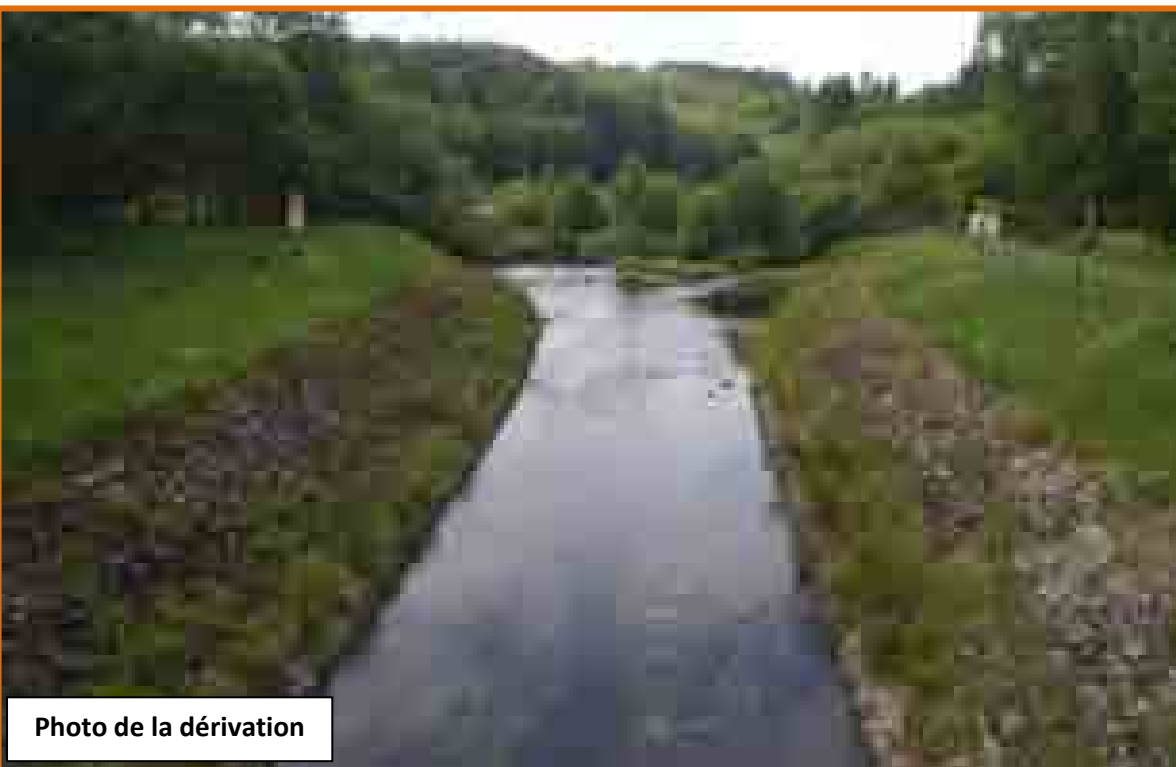
Photo de la dérivation

Type : Arrivée d'eau (A) Prise d'eau (P) Autre :
A : Rejet d'élevage Rejet industriel Eaux pluviales Eaux usées Drains
P : Dérivation Levade Biefs de Moulin Autre :

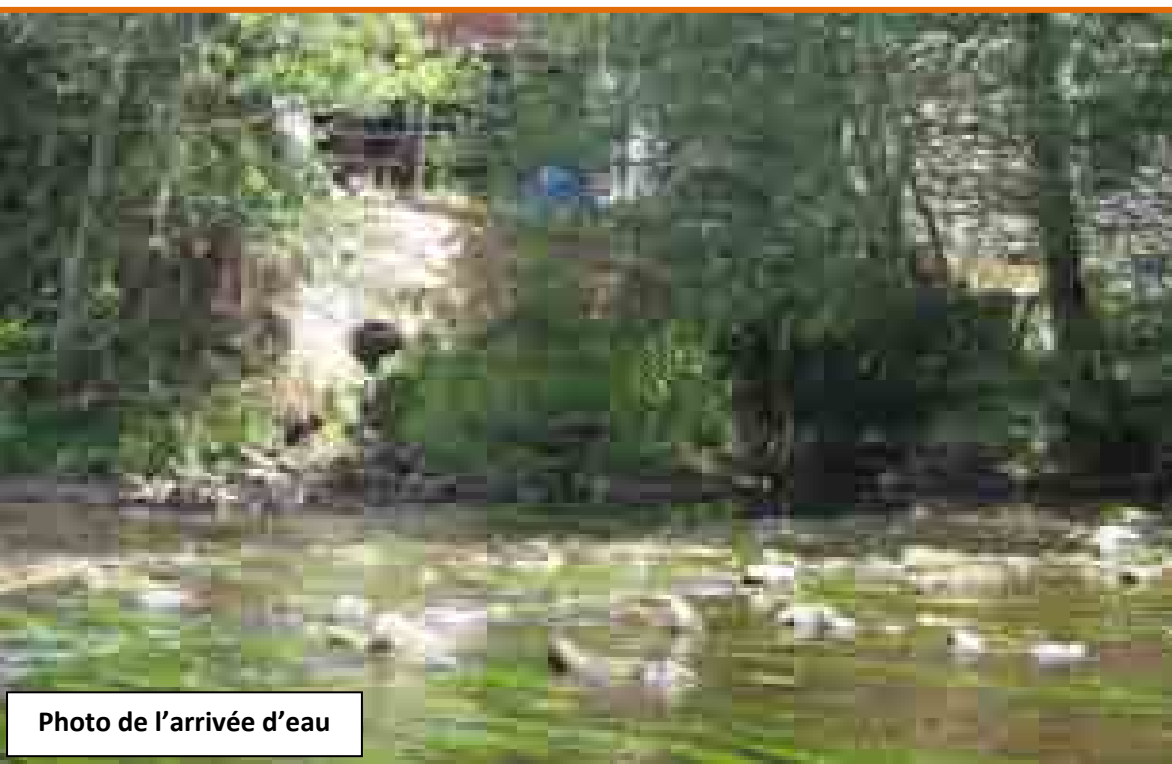
Photo de l'arrivée d'eau

Type : Arrivée d'eau (A) Prise d'eau (P) Autre :
A : Rejet d'élevage Rejet industriel Eaux pluviales Eaux usées Drains
P : Dérivation Levade Biefs de Moulin Autre :
Débitmétrie : Permanent Temporaire Indéterminé
 Faible (< 1L / s.) Moyen (1 à 10 L / s.) Fort (> 10 L / s.)
Physico-chimie : T° : pH : Conductivité : [NO3-] : [PO42-] :
Commentaires : Exploitation agricole juste en amont.

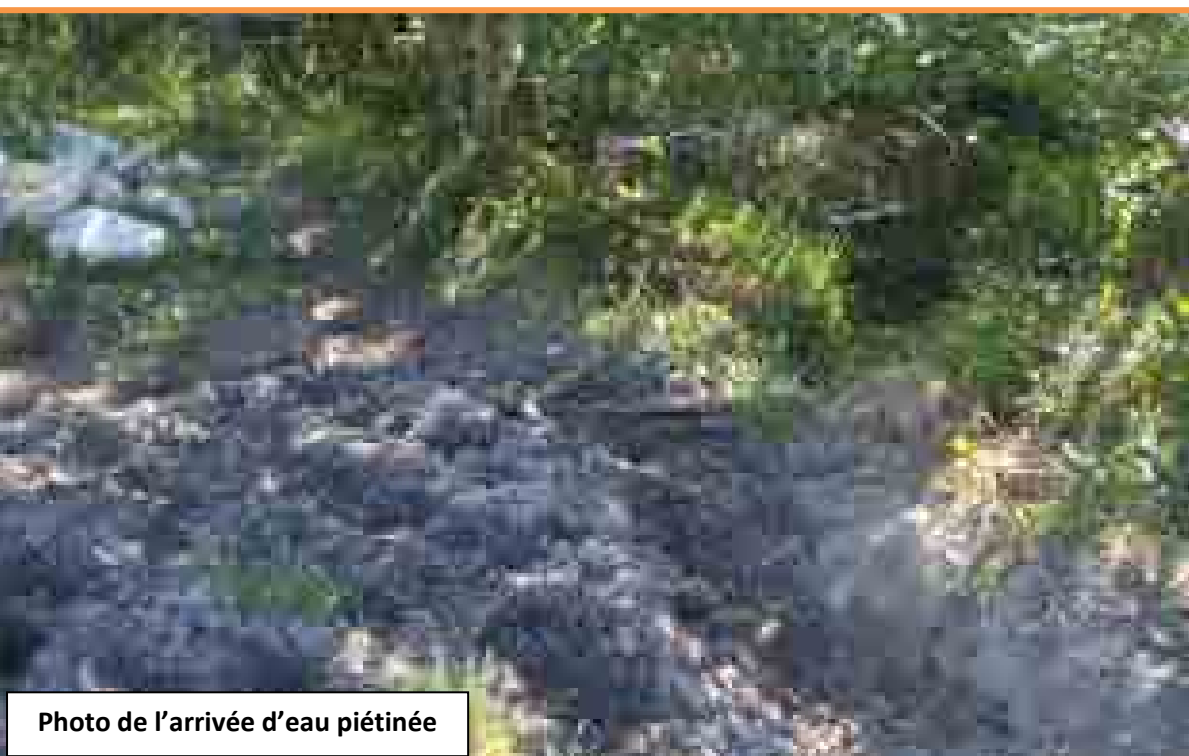
Type : Arrivée d'eau (A) Prise d'eau (P) Autre :
A : Rejet d'élevage Rejet industriel Eaux pluviales Eaux usées Drains
P : Dérivation Levade Biefs de Moulin Autre :
Débitmétrie : Permanent Temporaire Indéterminé
 Faible (< 1L / s.) Moyen (1 à 10 L / s.) Fort (> 10 L / s.)
Physico-chimie : T° : pH : Conductivité : [NO3-] : [PO42-] :
Commentaires : Arrivée d'eau rive gauche piétinée par les bovins, entraînant la remise en suspension de sédiments fins dans la Vienne dans un secteur prioritaire pour la Moule perlière.

Pollution : Azotée : OUI NON **Phosphatée :** OUI NON
Eutrophisation : Nulle Faible Moyenne Forte
Classe colmatage : 1 2 3 4 5
Couleur de l'eau : Incolore Légèrement colorée Colorée
Limpidité : Limpide Légèrement trouble Trouble

Détail de la mesure : proposer la mise en place d'un abreuvoir et la mise en défens du cours d'eau sur la parcelle, de manière à limiter la dégradation du milieu aquatique due au piétinement.

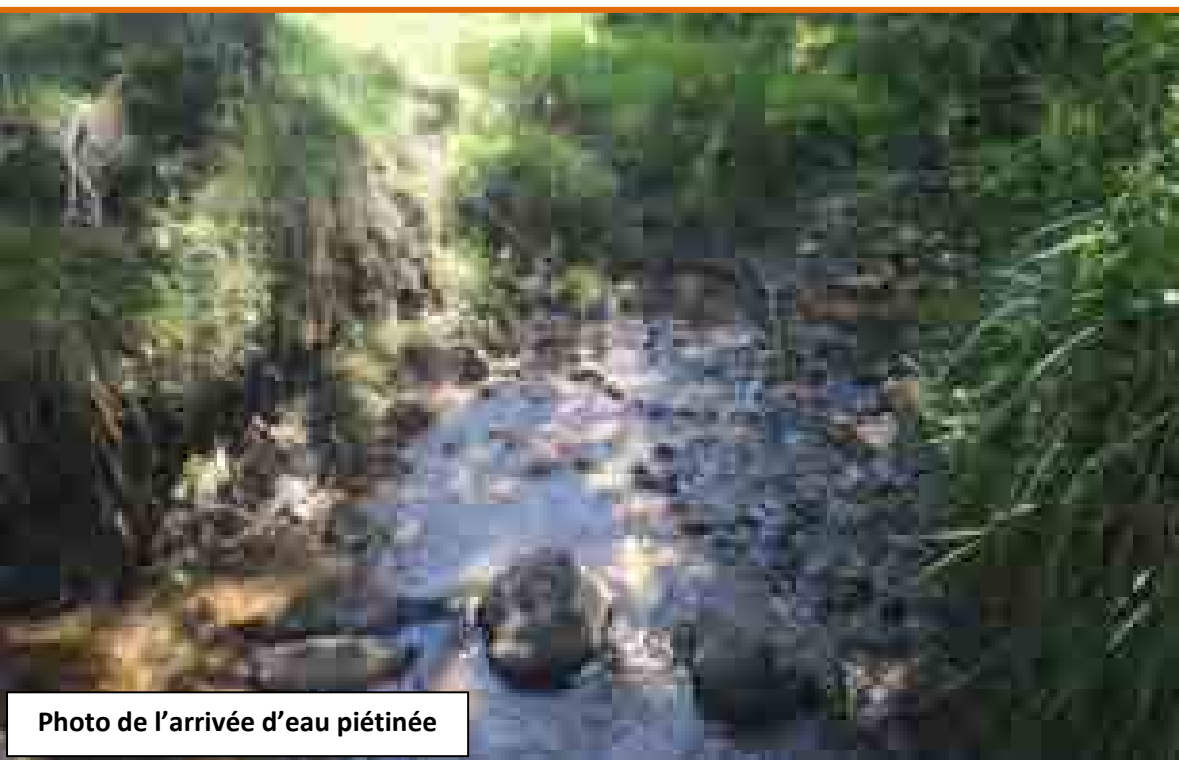
Pollution : Azotée : OUI NON **Phosphatée :** OUI NON
Eutrophisation : Nulle Faible Moyenne Forte
Classe colmatage : 1 2 3 4 5
Couleur de l'eau : Incolore Légèrement colorée Colorée
Limpidité : Limpide Légèrement trouble Trouble

Détail de la mesure : proposer la mise en place d'un abreuvoir et la mise en défens du cours d'eau sur la parcelle, de manière à limiter la dégradation du milieu aquatique due au piétinement.

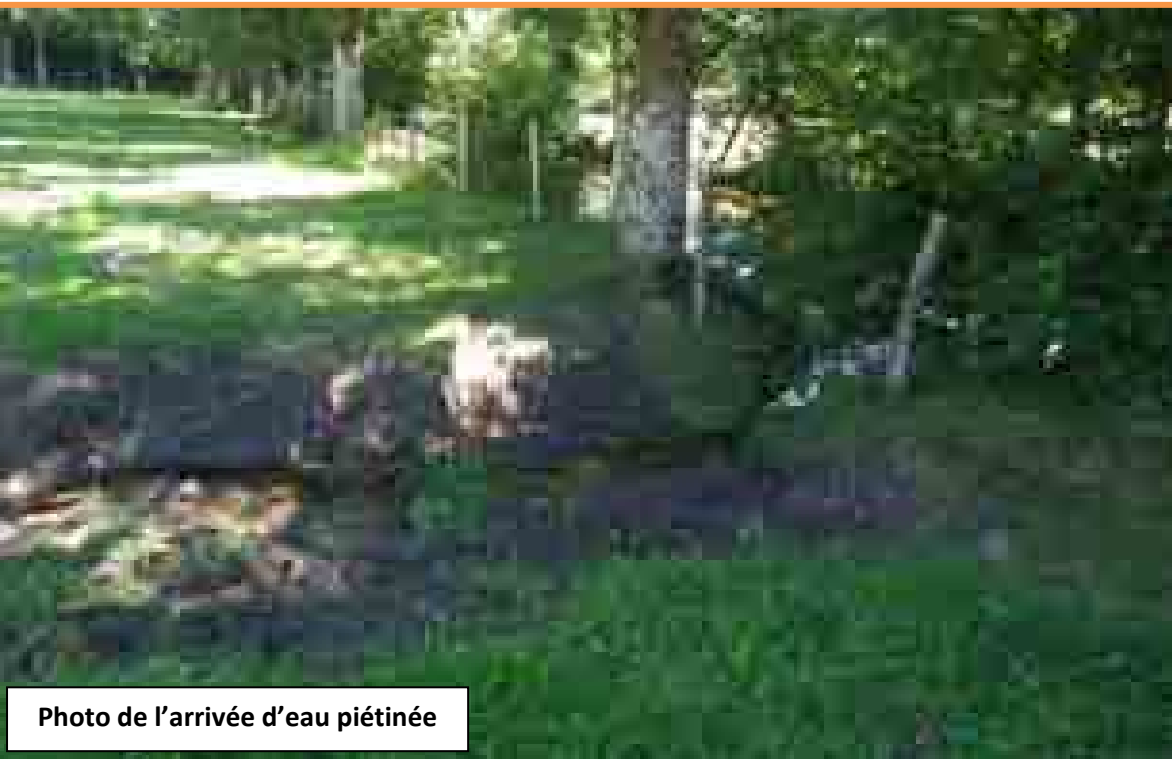
Type : Arrivée d'eau (A) Prise d'eau (P) Autre :
A : Rejet d'élevage Rejet industriel Eaux pluviales Eaux usées Drains
P : Dérivation Levade Biefs de Moulin Autre :
Débitmétrie : Permanent Temporaire Indéterminé
 Faible (< 1L / s.) Moyen (1 à 10 L / s.) Fort (> 10 L / s.)
Physico-chimie : T° : pH : Conductivité : [NO3-] : [PO42-] :
Commentaires : Arrivée d'eau rive droite piétinée par les bovins, entraînant la remise en suspension de sédiments fins dans la Vienne.
 Parcelle désignée en Surface Agricole Utile (SAU).

Pollution : Azotée : OUI NON Phosphatée : OUI NON
Eutrophisation : Nulle Faible Moyenne Forte
Classe colmatage : 1 2 3 4 5
Couleur de l'eau : Incolore Légèrement colorée Colorée
Limpidité : Limpide Légèrement trouble Trouble
Mesures d'atténuation / élimination de l'atteinte Natura 2000 HVV CTVA ZPS Com com.

Détail de la mesure : proposer la mise en défens du cours d'eau sur la parcelle, de manière à limiter la dégradation du milieu aquatique due au piétinement.

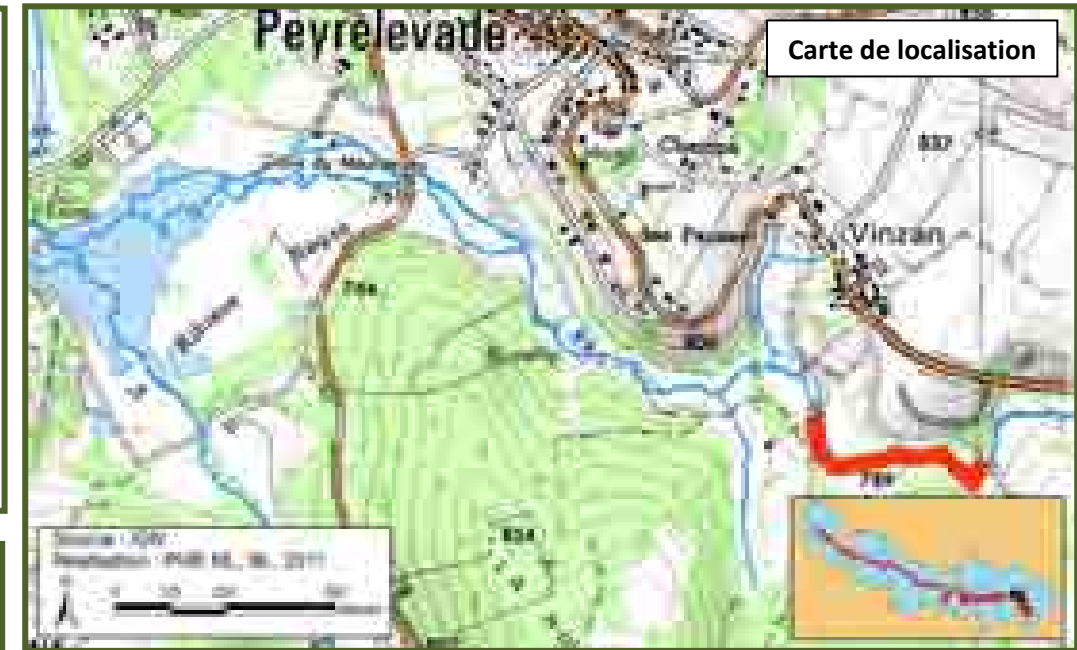
Type d'érosion: Piétinement localisé Piétinement étendu Glissement naturel Effondrement naturel
 Déchaussement par végétation Passage à gué Galeries
Cause : Bovins Ovins/Caprins/Equins Humains Engins Faune invasive Effet de sape Ripisylve vieillissante
Ripisylve : Absente Eparses Denses **Nature :** Herbacée Arbustive Arborée feuillue
Clôture : Absente Dégradée/discontinue Bon état
Commentaires : Libre accès des bovins dans le cours d'eau provoquant un glissement des berges et la remise en suspension de sédiments fins, ainsi qu'une possible contamination bactériologique de l'eau.
Présence d'une clôture en rive droite, avec des descendes d'abreuvoir localisées dans le cours d'eau.
Parcelle déclarée en Surface Agricole Utile (SAU).

Longueur de berge dégradée : 540 mètres **Longueur cours d'eau impacté :** _____
Colmatage : Nul Faible Moyen Fort
Classe colmatage : 1 2 3 4 5
Couleur de l'eau : Incolore Légèrement colorée Colorée
Limpidité : Limpide Légèrement trouble Trouble

Détail de la mesure : proposer la mise en place d'un abreuvoir et la mise en défens du cours d'eau sur la parcelle, de manière à limiter la dégradation du milieu aquatique due au piétinement.

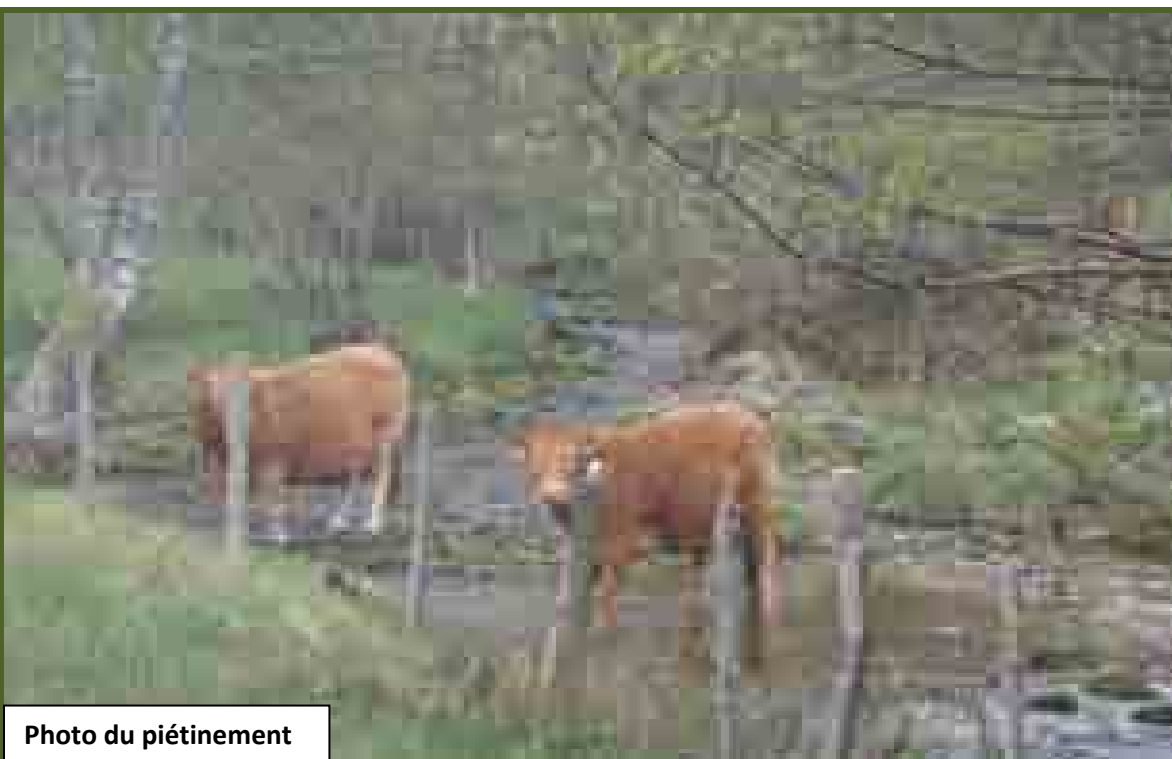
Photo du piétinement

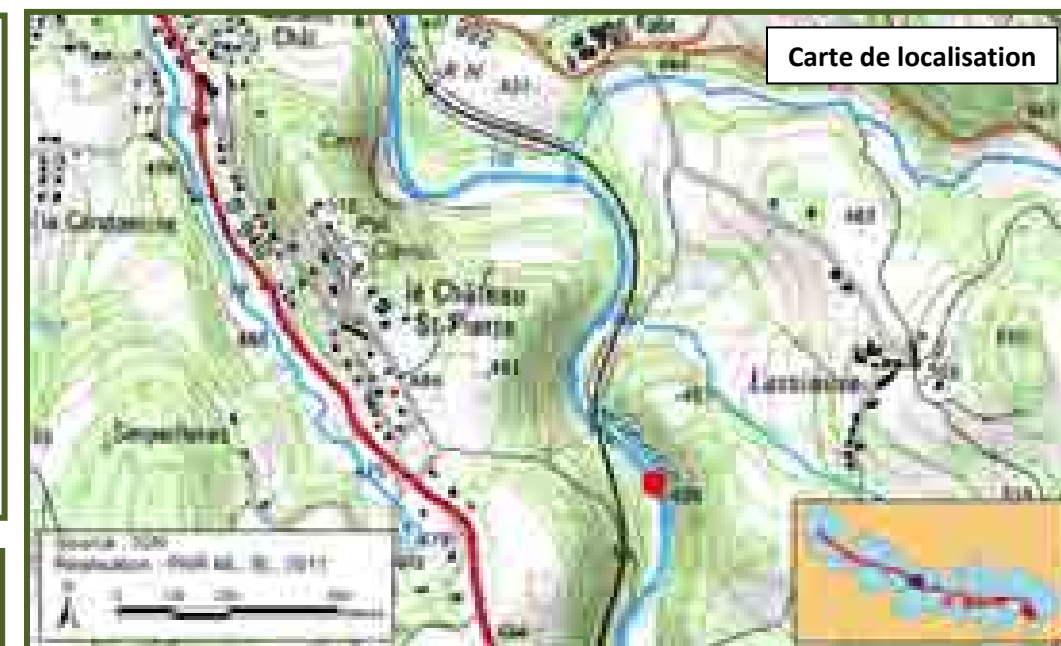
Type d'érosion: Piétinement localisé Piétinement étendu Glissement naturel Effondrement naturel
 Déchaussement par végétation Passage à gué Galeries
Cause : Bovins Ovins/Caprins/Equins Humains Engins Faune invasive Effet de sape Ripisylve vieillissante
Ripisylve : Absente Eparses Denses **Nature :** Herbacée Arbustive Arborée feuillue
Clôture : Absente Dégradée/discontinue Bon état
Commentaires : Point d'abreuvement localisé en rive gauche, présence d'une clôture.

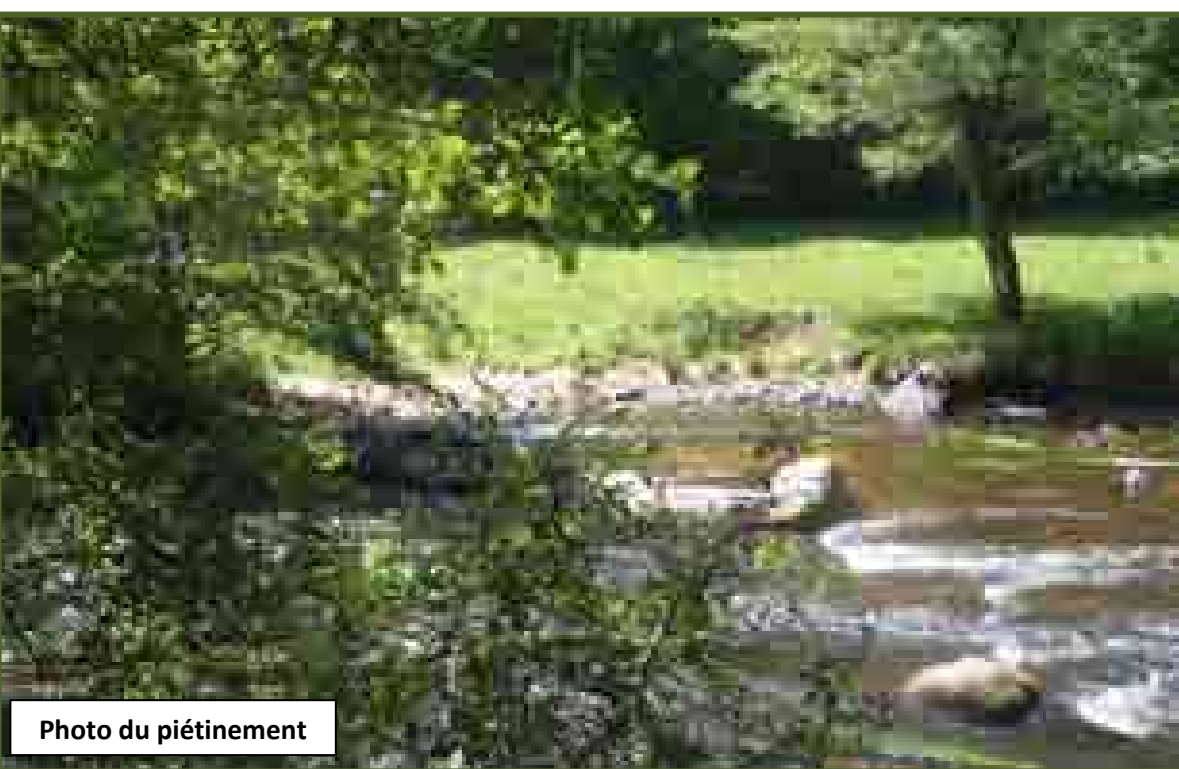
Longueur de berge dégradée : 5 m **Longueur cours d'eau impacté :** _____
Colmatage : Nul Faible Moyen Fort
Classe colmatage : 1 2 3 4 5
Couleur de l'eau : Incolore Légèrement colorée Colorée
Limpidité : Limpide Légèrement trouble Trouble

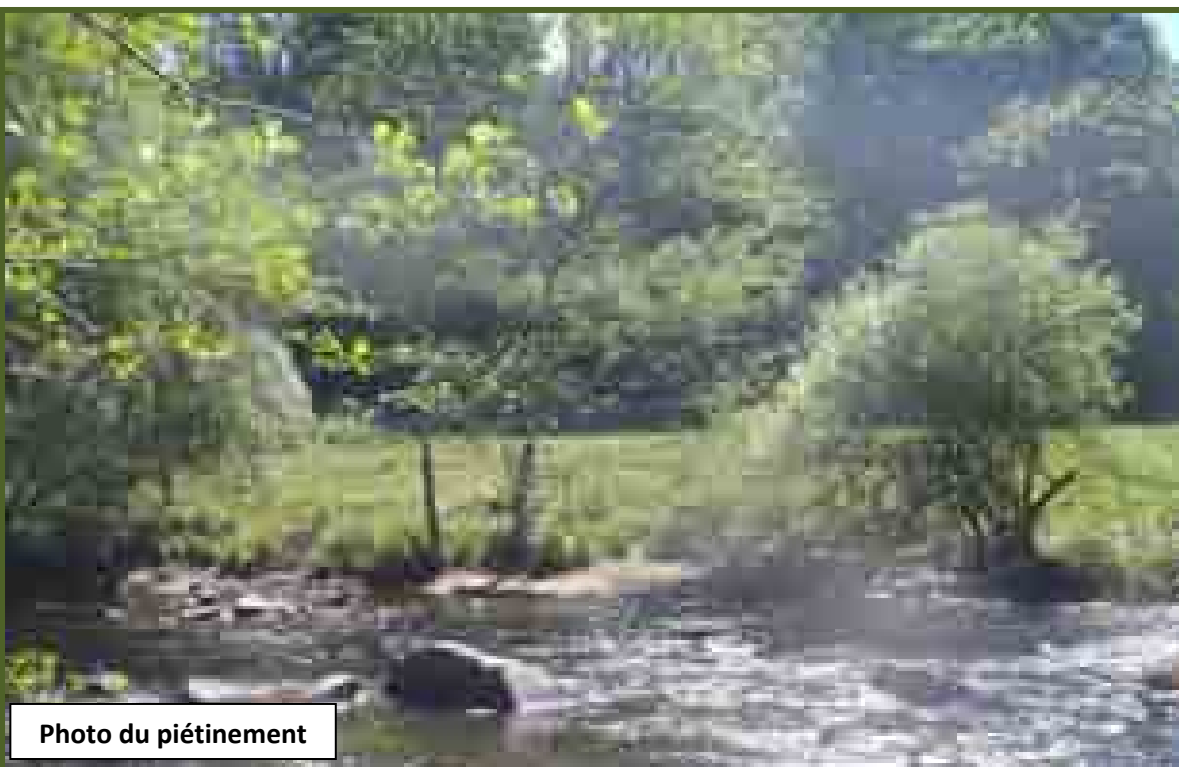
Type d'érosion: Piétinement localisé Piétinement étendu Glissement naturel Effondrement naturel
 Déchaussement par végétation Passage à gué Galeries
Cause : Bovins Ovins/Caprins/Equins Humains Engins Faune invasive Effet de sape Ripisylve vieillissante
Ripisylve : Absente Eparses Denses **Nature :** Herbacée Arbustive Arborée feuillue
Clôture : Absente Dégradée/discontinue Bon état
Commentaires : Points d'abreuvement localisés.
 Parcelle déclarée en Surface Agricole Utile (SAU).

Photo du piétinement

Longueur de berge dégradée : 3 m **Longueur cours d'eau impacté :** _____
Colmatage : Nul Faible Moyen Fort
Classe colmatage : 1 2 3 4 5
Couleur de l'eau : Incolore Légèrement colorée Colorée
Limpidité : Limpide Légèrement trouble Trouble

Détail de la mesure : proposer la mise en place d'un abreuvoir sur la parcelle, de manière à limiter la dégradation du milieu aquatique due au piétinement.

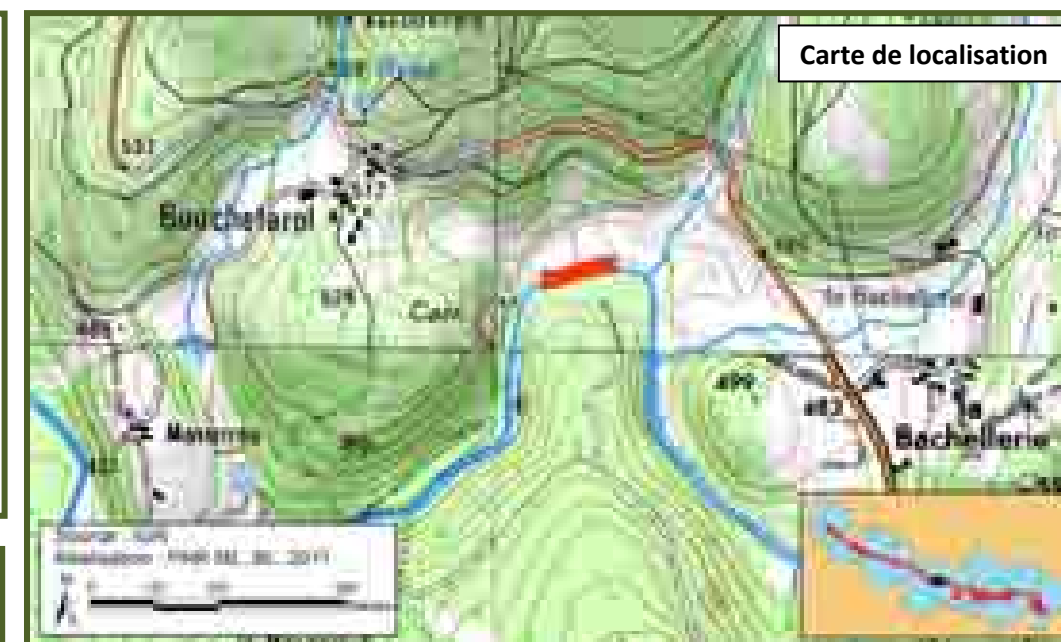
Type d'érosion: Piétinement localisé Piétinement étendu Glissement naturel Effondrement naturel
 Déchaussement par végétation Passage à gué Galeries
Cause : Bovins Ovins/Caprins/Equins Humains Engins Faune invasive Effet de sape Ripisylve vieillissante
Ripisylve : Absente Eparses Denses **Nature :** Herbacée Arbustive Arborée feuillue
Clôture : Absente Dégradée/discontinue Bon état
Commentaires : Piétinement des berges par les bovins formant des anses d'érosion.

Détail de la mesure : proposer la mise en place d'un abreuvoir et la mise en défens du cours d'eau sur la parcelle, de manière à limiter la dégradation du milieu aquatique due au piétinement.

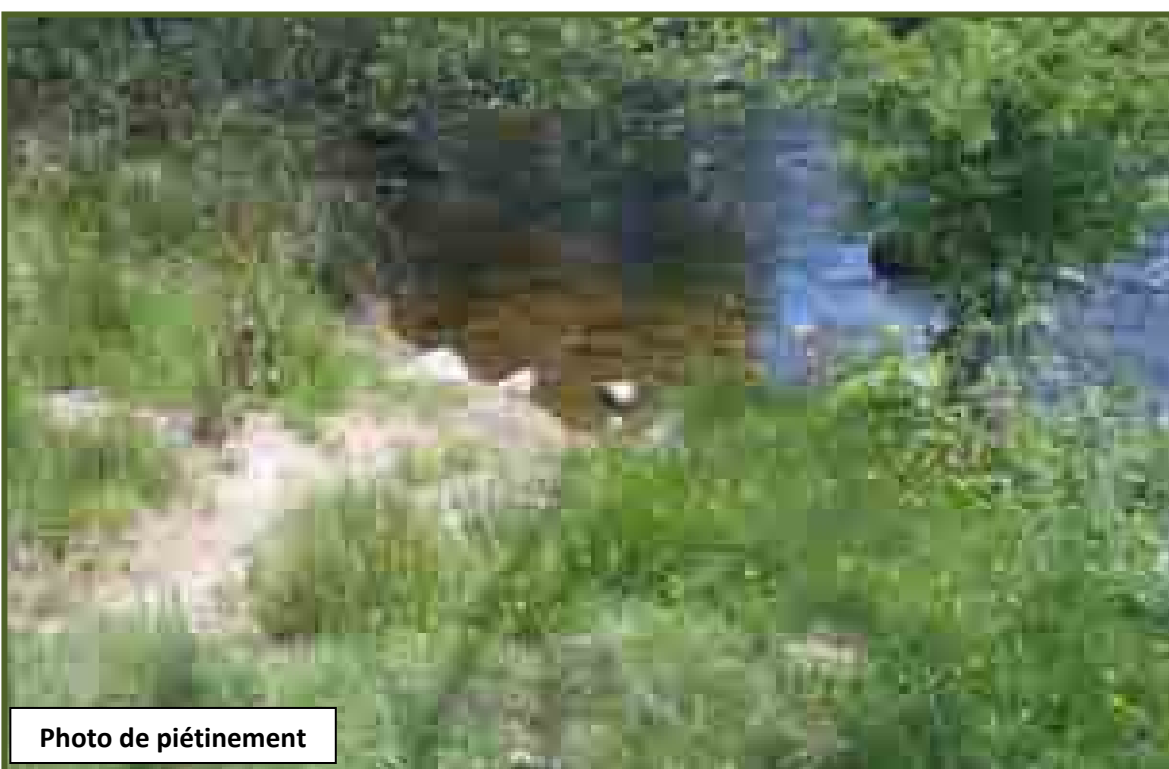
Longueur de berge dégradée : 150 m **Longueur cours d'eau impacté :** _____
Colmatage : Nul Faible Moyen Fort
Classe colmatage : 1 2 3 4 5
Couleur de l'eau : Incolore Légèrement colorée Colorée
Limpidité : Limpide Légèrement trouble Trouble

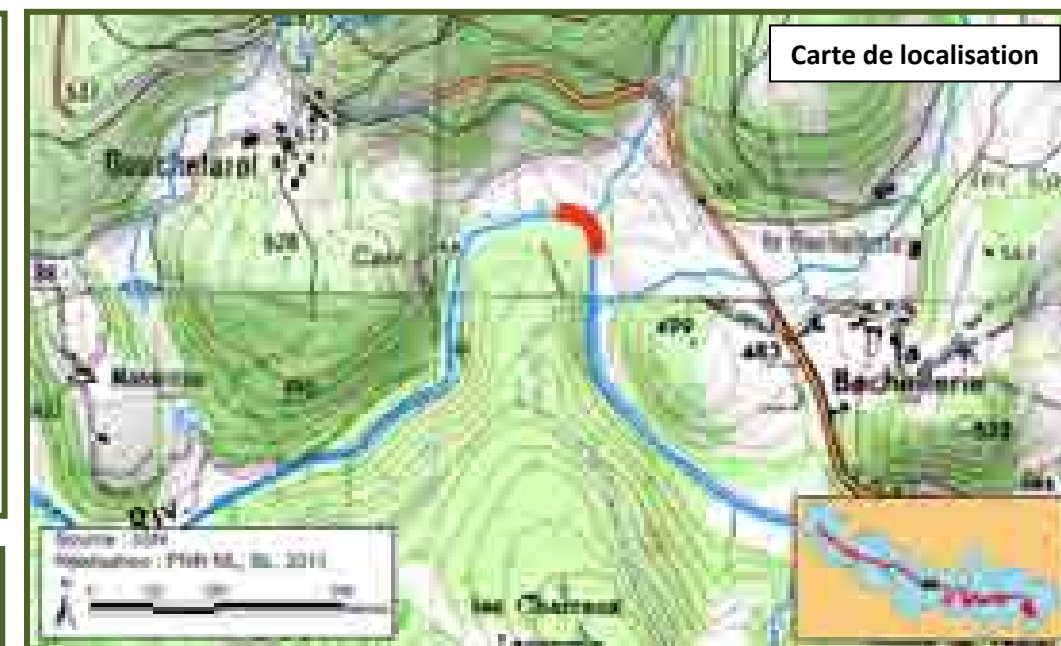
Type d'érosion: Piétinement localisé Piétinement étendu Glissement naturel Effondrement naturel
 Déchaussement par végétation Passage à gué Galeries
Cause : Bovins Ovins/Caprins/Equins Humains Engins Faune invasive Effet de sape Ripisylve vieillissante
Ripisylve : Absente Eparses Denses **Nature :** Herbacée Arbustive Arborée feuillue
Clôture : Absente Dégradée/discontinue Bon état
Commentaires : Piétinement des berges par les bovins formant des anses d'érosion.

Détail de la mesure : proposer la mise en place d'un abreuvoir et la mise en défens du cours d'eau sur la parcelle, de manière à limiter la dégradation du milieu aquatique due au piétinement.

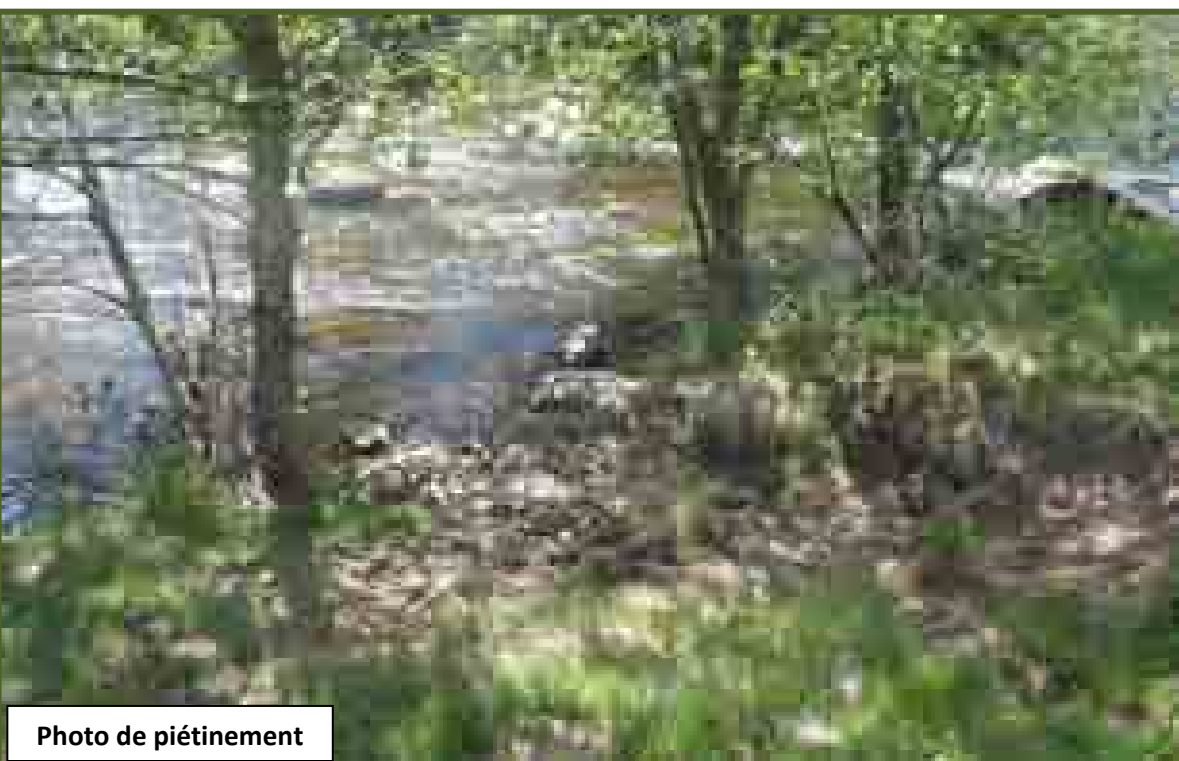
Longueur de berge dégradée : 130 m **Longueur cours d'eau impacté :** _____
Colmatage : Nul Faible Moyen Fort
Classe colmatage : 1 2 3 4 5
Couleur de l'eau : Incolore Légèrement colorée Colorée
Limpidité : Limpide Légèrement trouble Trouble

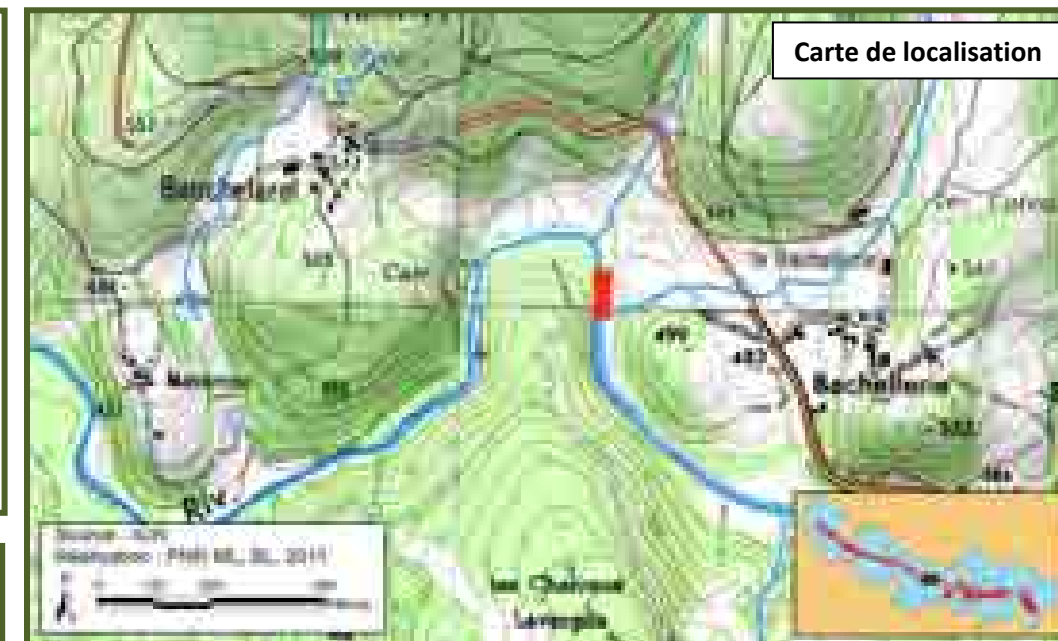
Type d'érosion: Piétinement localisé Piétinement étendu Glissement naturel Effondrement naturel
 Déchaussement par végétation Passage à gué Galeries
Cause : Bovins Ovins/Caprins/Equins Humains Engins Faune invasive Effet de sape Ripisylve vieillissante
Ripisylve : Absente Eparses Denses **Nature :** Herbacée Arbustive Arborée feuillue
Clôture : Absente Dégradée/discontinue Bon état
Commentaires : Piétinement des berges par les bovins formant des anses d'érosion.
Parcelle déclarée en Surface Agricole Utile (SAU).

Détail de la mesure : proposer la mise en place d'un abreuvoir et la mise en défens du cours d'eau sur la parcelle, de manière à limiter la dégradation du milieu aquatique due au piétinement.

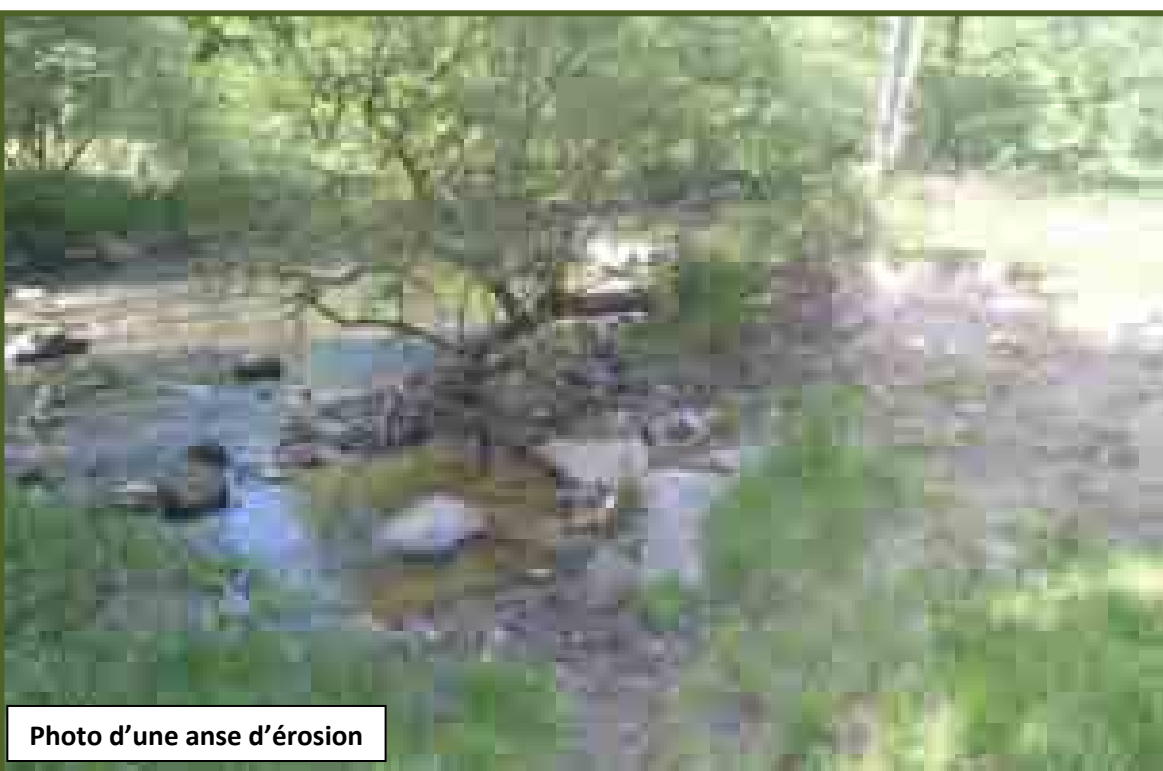
Longueur de berge dégradée : 110 m **Longueur cours d'eau impacté :** _____
Colmatage : Nul Faible Moyen Fort
Classe colmatage : 1 2 3 4 5
Couleur de l'eau : Incolore Légèrement colorée Colorée
Limpidité : Limpide Légèrement trouble Trouble
