Site Natura 2000 haute vallée de la Vienne (FR 7401148)

Catalogue de 112 actions contractuelles en faveur des espèces et habitats d'espèces aquatiques.

Annexe au mémoire de fin d'étude.

LABORDE Brice

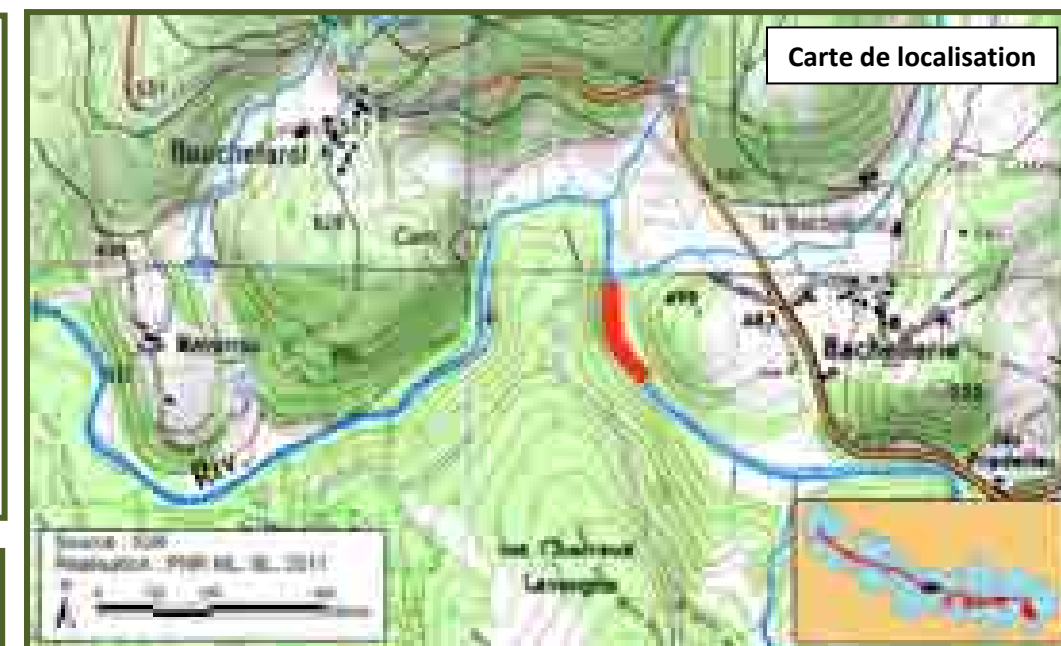
Type d'érosion: Piétinement localisé Piétinement étendu Glissement naturel Effondrement naturel
 Déchaussement par végétation Passage à gué Galeries
Cause : Bovins Ovins/Caprins/Equins Humains Engins Faune invasive Effet de sape Ripisylve vieillissante
Ripisylve : Absente Eparses Denses **Nature :** Herbacée Arbustive Arborée feuillue
Clôture : Absente Dégradée/discontinue Bon état
Commentaires : Piétinement des berges par les bovins formant des anses d'érosion.
 Parcelle déclarée en Surface Agricole Utile (SAU).

Détail de la mesure : proposer la mise en place d'un abreuvoir et la mise en défens du cours d'eau sur la parcelle, de manière à limiter la dégradation du milieu aquatique due au piétinement.

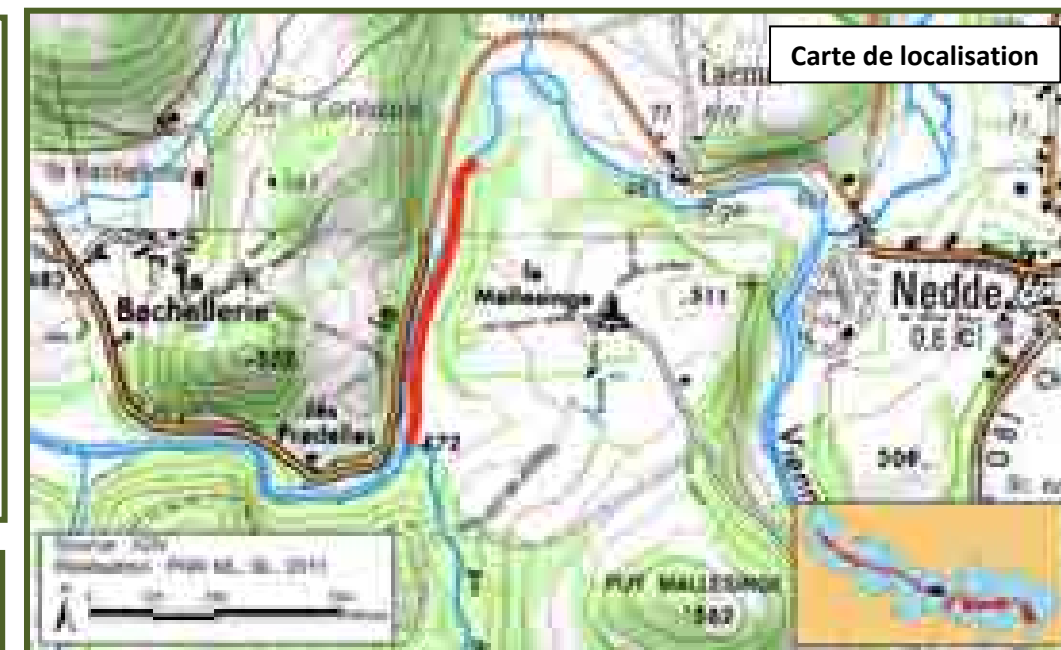
Type d'érosion: Piétinement localisé Piétinement étendu Glissement naturel Effondrement naturel
 Déchaussement par végétation Passage à gué Galeries
Cause : Bovins Ovins/Caprins/Equins Humains Engins Faune invasive Effet de sape Ripisylve vieillissante
Ripisylve : Absente Eparses Denses **Nature :** Herbacée Arbustive Arborée feuillue
Clôture : Absente Dégradée/discontinue Bon état
Commentaires : Nombreuses descentes d'abreuvoir localisées, clôturées mais non stabilisées, entraînant la remise en suspension de sédiments fins dans le cours d'eau.
 Parcelle déclarée en Surface Agricole Utile (SAU).

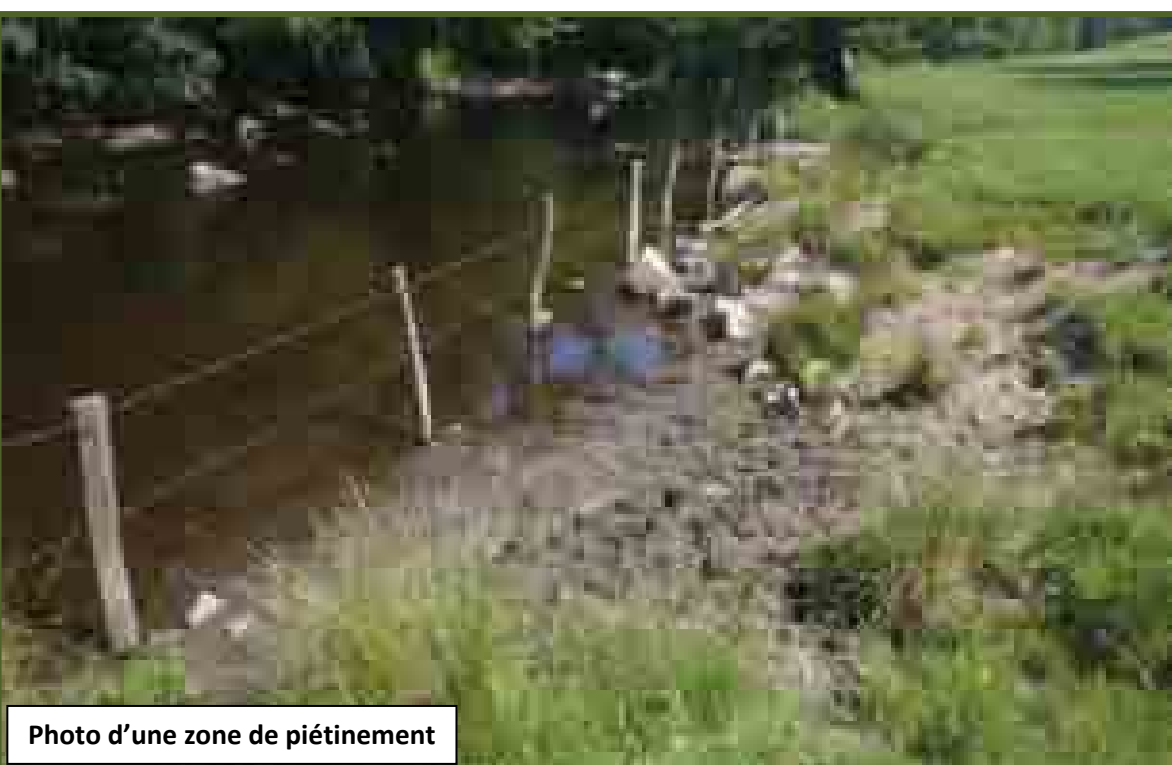
Longueur de berge dégradée : 30 m **Longueur cours d'eau impacté :** 500 m
Colmatage : Nul Faible Moyen Fort
Classe colmatage : 1 2 3 4 5
Couleur de l'eau : Incolore Légèrement colorée Colorée
Limpidité : Limpide Légèrement trouble Trouble

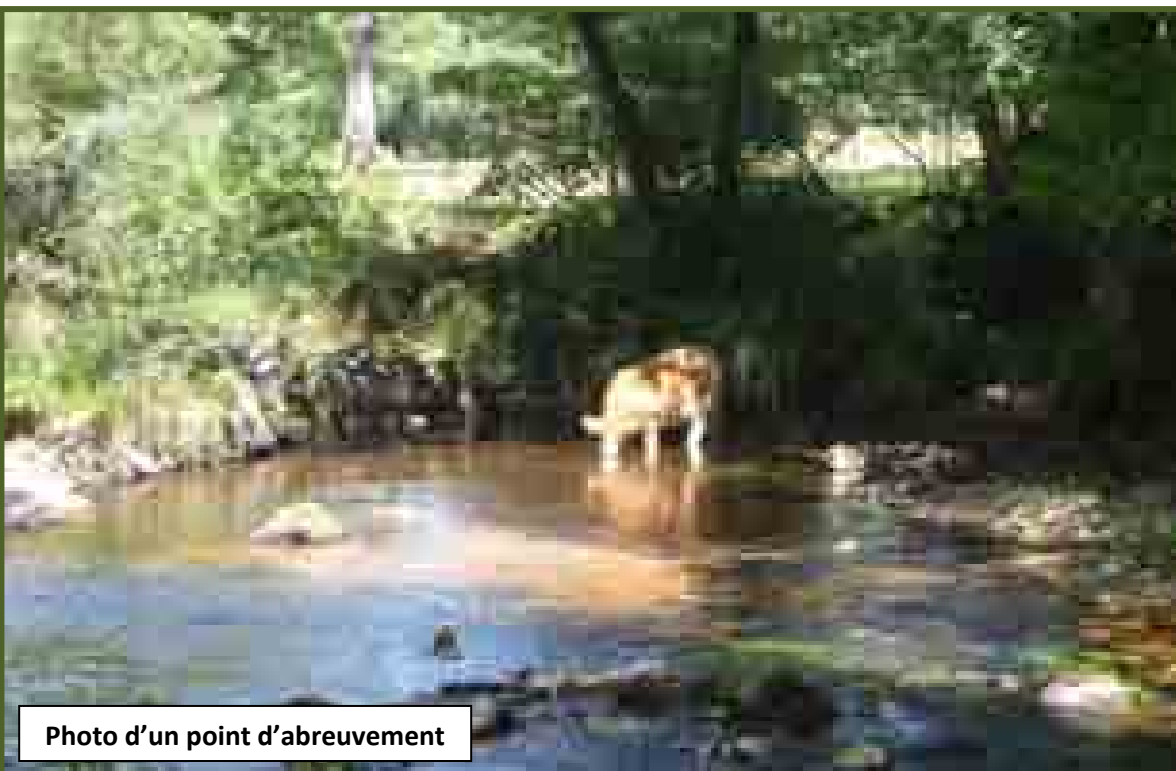
Photo d'un point d'abreuvement

Type d'érosion: Piétinement localisé Piétinement étendu Glissement naturel Effondrement naturel
 Déchaussement par végétation Passage à gué Galeries
Cause : Bovins Ovins/Caprins/Equins Humains Engins Faune invasive Effet de sape Ripisylve vieillissante
Ripisylve : Absente Eparses Denses **Nature :** Herbacée Arbustive Arborée feuillue
Clôture : Absente Dégradée/discontinue Bon état
Commentaires : Libre accès des bovins à la Vienne, entraînant la remise en suspension de sédiments fins.

Longueur de berge dégradée : 75 m **Longueur cours d'eau impacté :** _____
Colmatage : Nul Faible Moyen Fort
Classe colmatage : 1 2 3 4 5
Couleur de l'eau : Incolore Légèrement colorée Colorée
Limpidité : Limpide Légèrement trouble Trouble

Détail de la mesure : proposer la mise en place d'un abreuvoir et la mise en défens du cours d'eau sur la parcelle, de manière à limiter la dégradation du milieu aquatique due au piétinement.

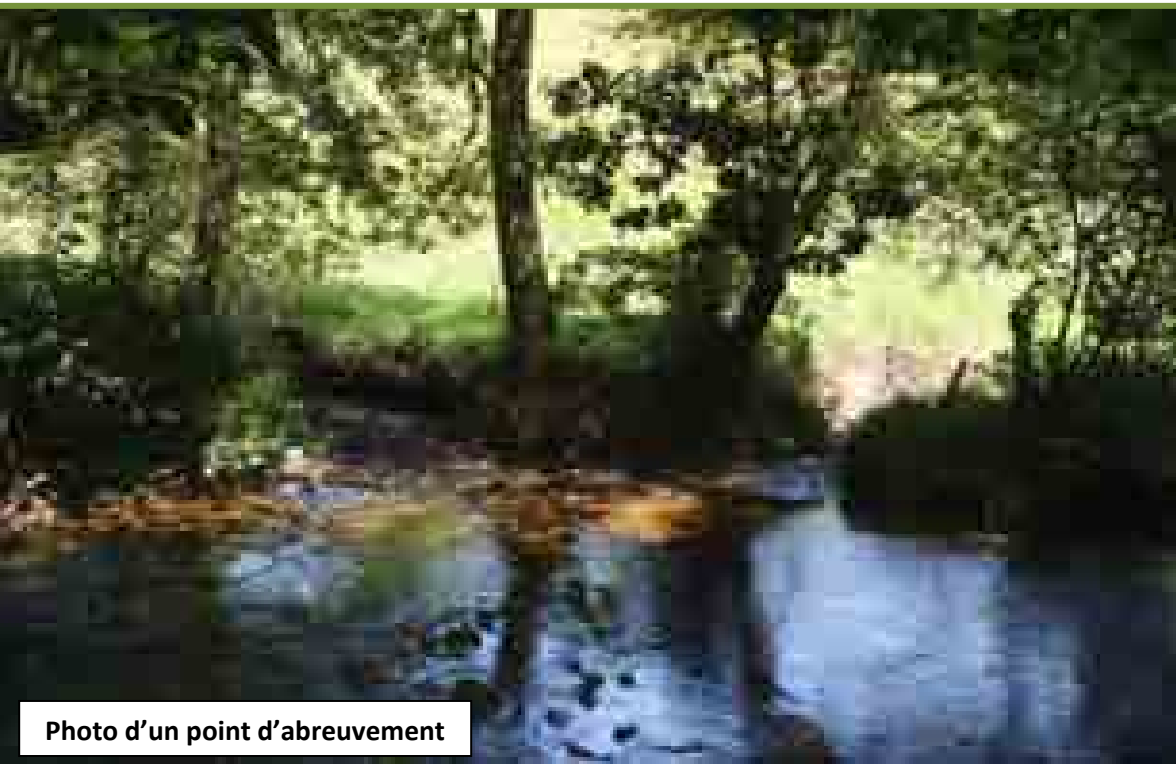
Photo d'un point d'abreuvement

Type d'érosion: Piétinement localisé Piétinement étendu Glissement naturel Effondrement naturel
 Déchaussement par végétation Passage à gué Galeries
Cause : Bovins Ovins/Caprins/Equins Humains Engins Faune invasive Effet de sape Ripisylve vieillissante
Ripisylve : Absente Eparses Denses **Nature :** Herbacée Arbustive Arborée feuillue
Clôture : Absente Dégradée/discontinue Bon état
Commentaires : Abreuvoir localisé permettant aux bovins de s'abreuver dans le lit de la rivière, entraînant la remise en suspension de sédiments fins.
 Parcelle déclarée en Surface Agricole Utile (SAU).

Longueur de berge dégradée : 5 m **Longueur cours d'eau impacté :** _____
Colmatage : Nul Faible Moyen Fort
Classe colmatage : 1 2 3 4 5
Couleur de l'eau : Incolore Légèrement colorée Colorée
Limpidité : Limpide Légèrement trouble Trouble

Détail de la mesure : proposer la mise en place d'un abreuvoir et la mise en défens du cours d'eau sur la parcelle, de manière à limiter la dégradation du milieu aquatique due au piétinement.

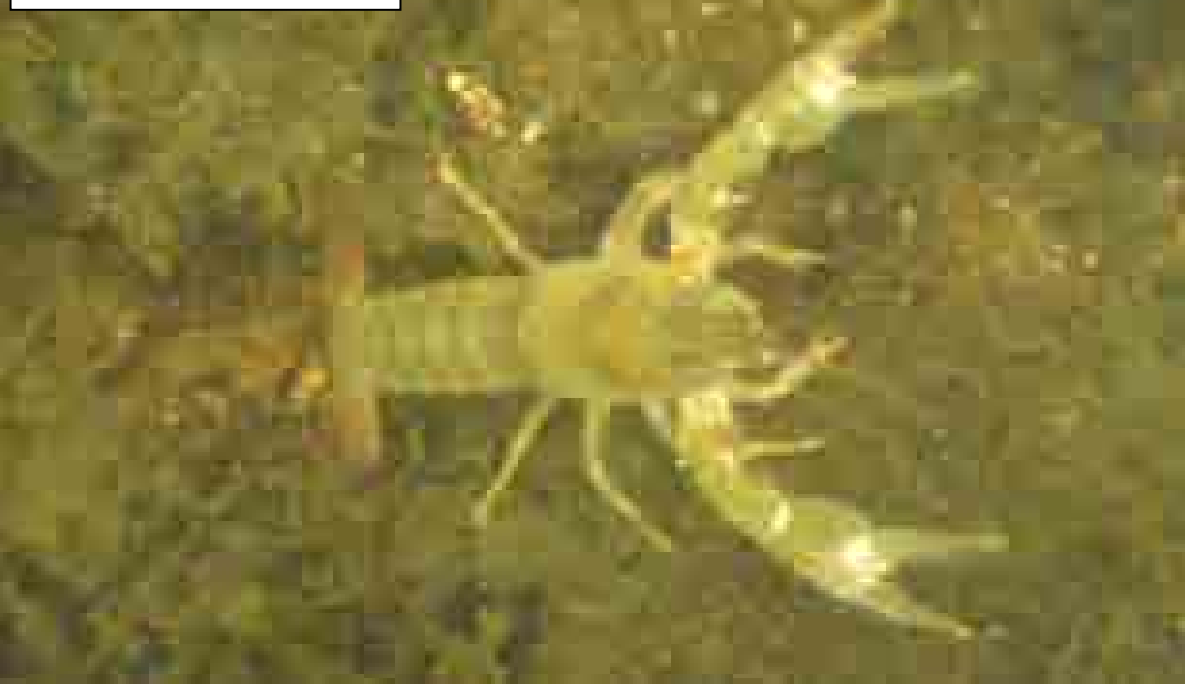
Photo d'une écrevisse Signal

Type : Animale (A) Végétale (V) Autre :
A : Myocastor Rat musqué Ecrevisse Sp. Mollusque Sp. Autre : Signal
V : Renouée du Japon Raisin d'Amérique Jussie Elodée du canada Robinier faux accacia
 Chêne rouge Autre :
Taille de la population : **A :** 1 ind. 1 à 10 ind. 10 à 100 ind. > à 100 ind. Autres :
V : 1 ind. 1 à 5 m² 5 à 20 m² 20 à 50 m² Autres :

Erosion des berges : Nul Faible Moyen Fort
Impact sur la ripisylve : Nulle Faible Moyenne Forte
Colmatage : Nul Faible Moyen Fort
Classe colmatage : 1 2 3 4 5
Mesures d'atténuation / élimination de l'atteinte Natura 2000 HVV CTVA ZPS Com com.

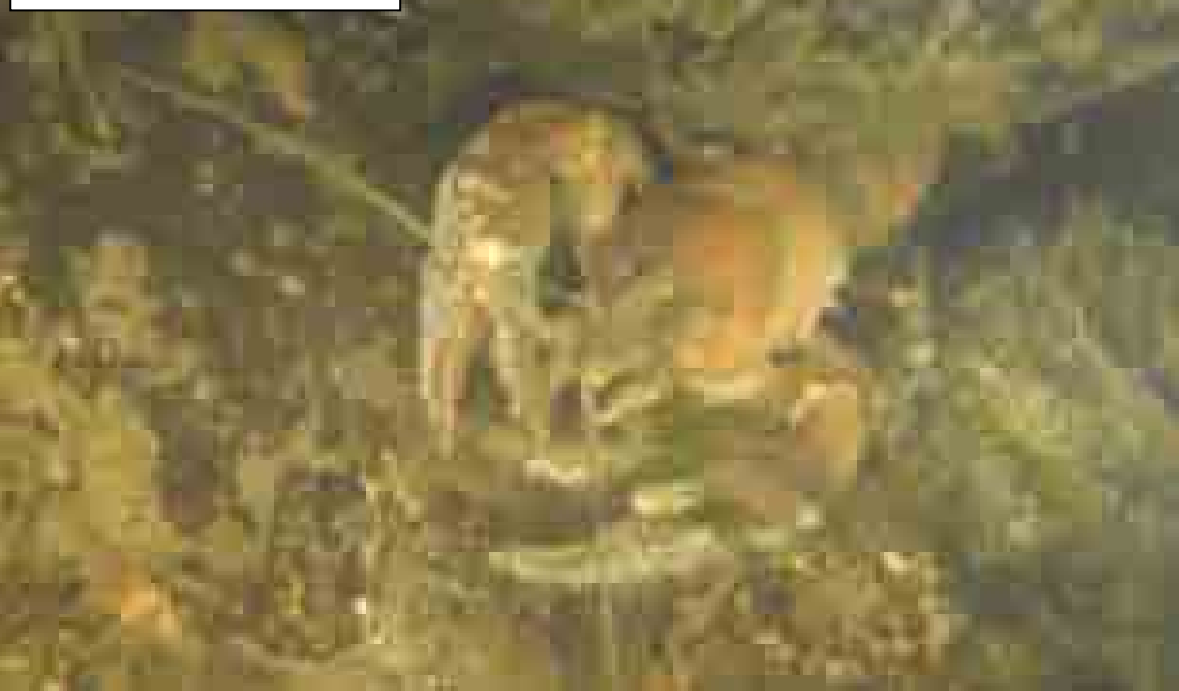
Photo d'une écrevisse Signal

Type : Animale (A) Végétale (V) Autre :
A : Myocastor Rat musqué Ecrevisse Sp. Mollusque Sp. Autre :
V : Renouée du Japon Raisin d'Amérique Jussie Elodée du canada Robinier faux accacia
 Chêne rouge Autre :
Taille de la population : **A :** 1 ind. 1 à 10 ind. 10 à 100 ind. > à 100 ind. Autres :
V : 1 ind. 1 à 5 m² 5 à 20 m² 20 à 50 m² Autres :

Erosion des berges : Nul Faible Moyen Fort
Impact sur la ripisylve : Nulle Faible Moyenne Forte
Colmatage : Nul Faible Moyen Fort
Classe colmatage : 1 2 3 4 5

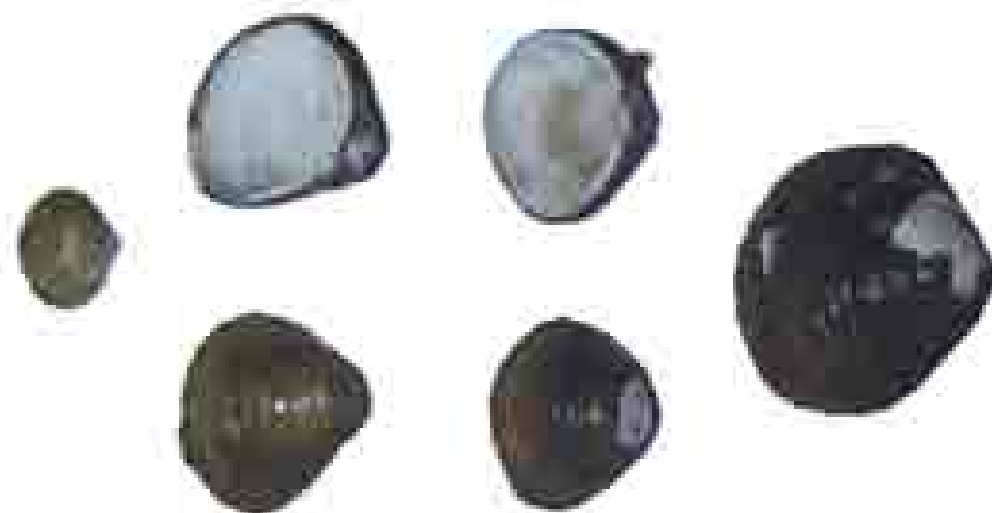
Photo de Corbicules

Erosion des berges : Nul Faible Moyen Fort
Impact sur la ripisylve : Nulle Faible Moyenne Forte
Colmatage : Nul Faible Moyen Fort
Classe colmatage : 1 2 3 4 5

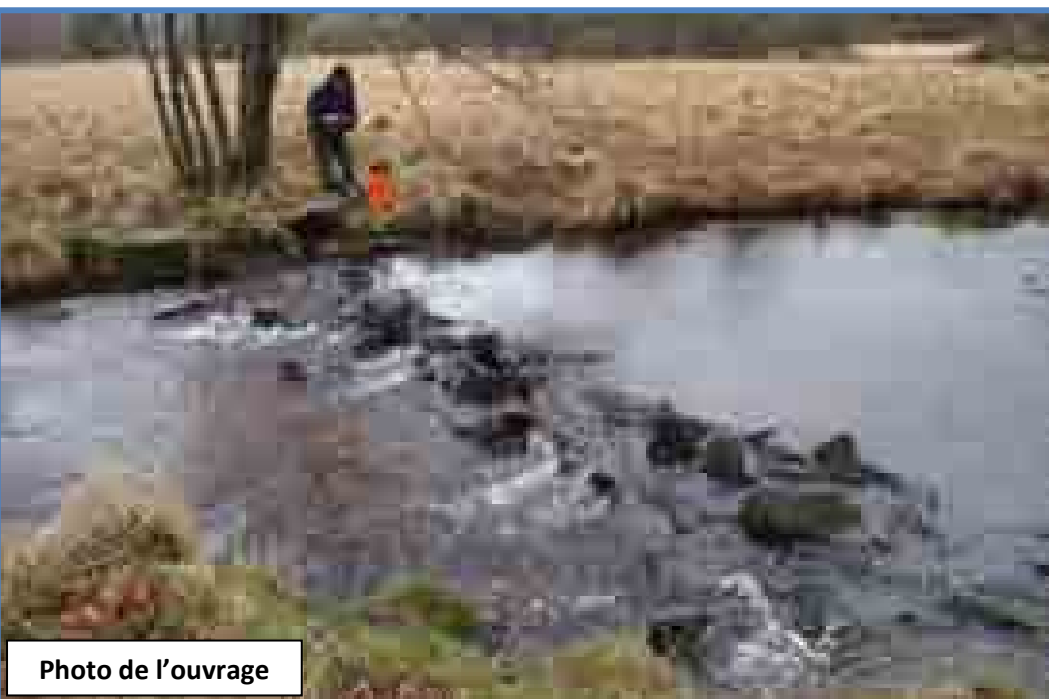
Type d'obstacle : Seuil Empellement Buse Digue Etang Embâcle
Matériau : Pierre Béton Bois Métal Remblais Autre :
Etat : Neuf Entretenu Dégradé Ruines

Continuité sédimentaire *Lame d'eau impactée :* 20 m **Colmatage amont :** Nul Faible Moyen Fort
Erosion aval : Nulle Faible Moyenne Forte
Aménagement piscicole : Oui Non **Franchissabilité piscicole :** Franchissable Douteux Infranchissable
Valeur écologique : Nulle Faible Moyenne Forte **Valeur socio-culturelle :** Nulle Faible Moyenne Forte
Mesures d'atténuation / élimination de l'atteinte Natura 2000 HVV CTVA ZPS Com com.

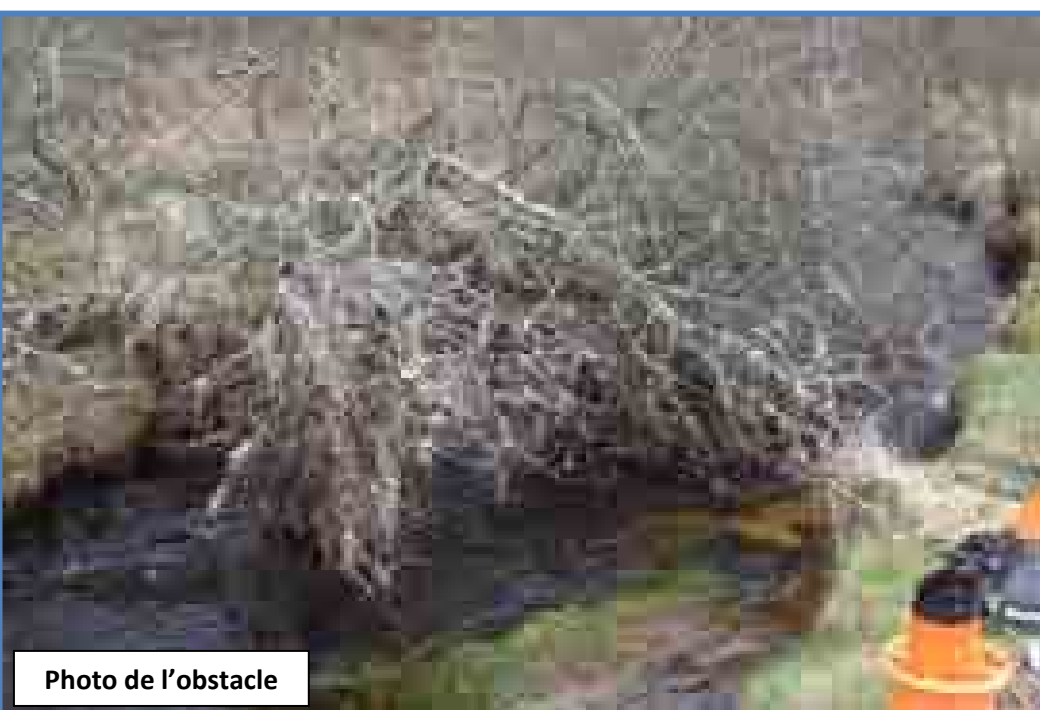
Photo de l'obstacle

Etat : Neuf Entretenu Dégradé Ruines

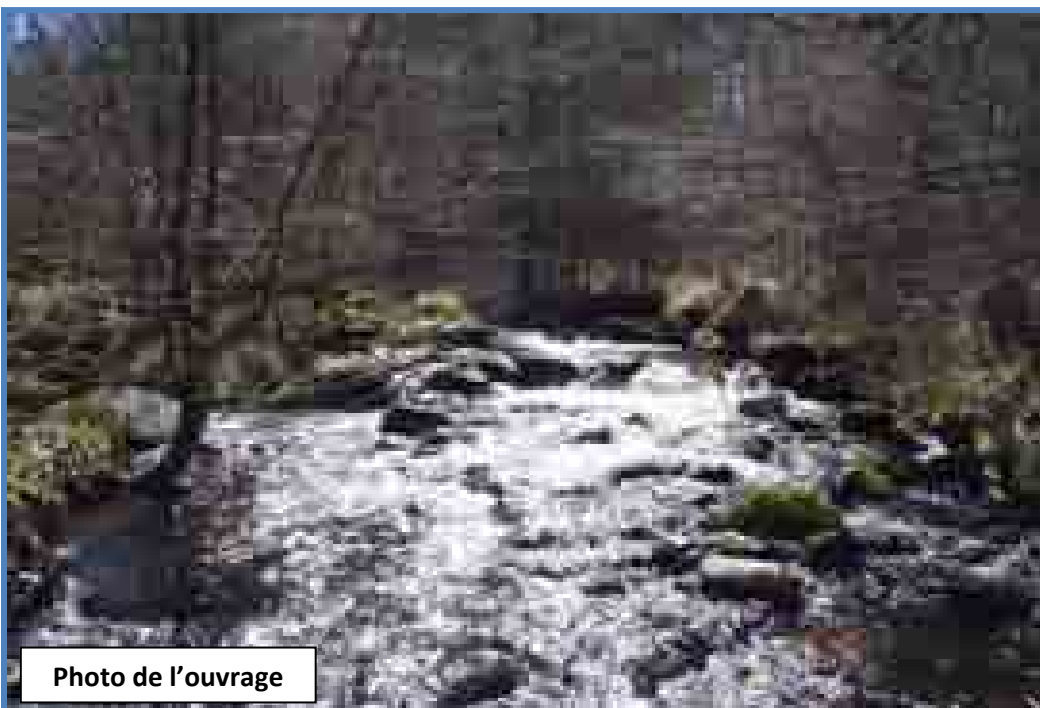
Type d'obstacle : Seuil Empellement Buse Digue Etang Embâcle
Matériau : Pierre Béton Bois Métal Remblais Autre :
Etat : Neuf Entretenu Dégradé Ruines
Dimensions de l'ouvrage : *Largeur :* 4 m *Hauteur :* 1 m *Longueur :* 7 m
Hauteur d'eau amont : 40 cm **Hauteur d'eau aval :** 40 cm **Lame d'eau :** 5 cm **Chute d'eau :** 40 cm
(A l'étiage)
Usage : Hydroélectrique Ancien moulin Bâti patrimoniale Agréments Aucun
Dérivation : Oui Non Inconnu
Commentaire : Dérivation infranchissable

Continuité sédimentaire *Lame d'eau impactée :* 25 m **Colmatage amont :** Nul Faible Moyen Fort
Erosion aval : Nulle Faible Moyenne Forte
Aménagement piscicole : Oui Non **Franchissabilité piscicole :** Franchissable Douteux Infranchissable
Valeur écologique : Nulle Faible Moyenne Forte **Valeur socio-culturelle :** Nulle Faible Moyenne Forte
Mesures d'atténuation / élimination de l'atteinte Natura 2000 HVV CTVA ZPS Com com.

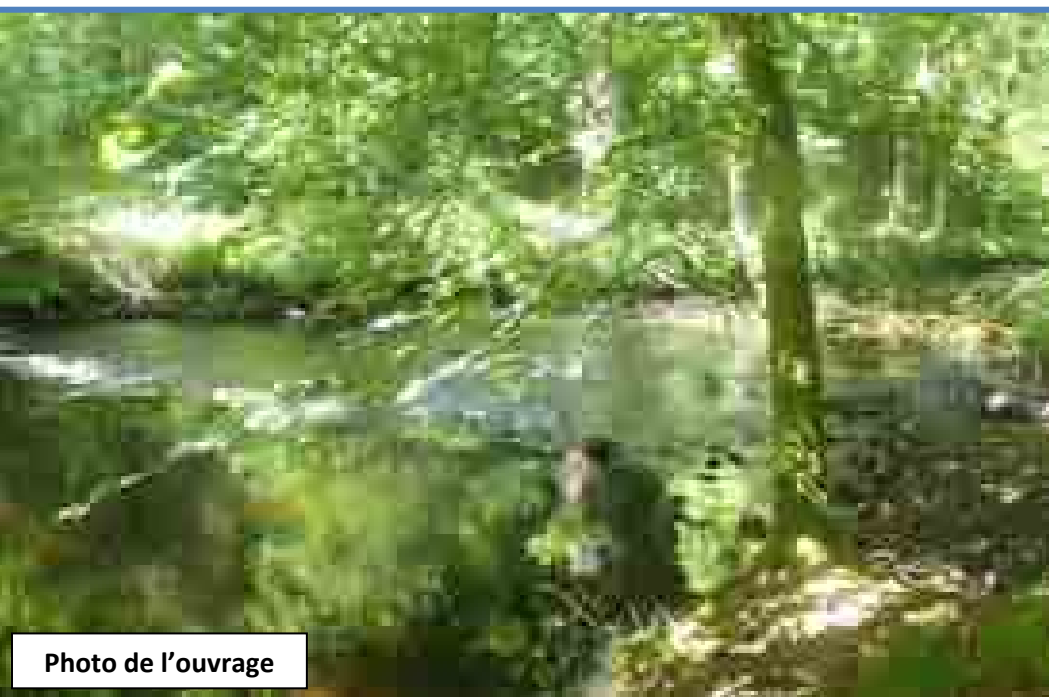
Type d'obstacle : Seuil Empellement Buse Digue Etang Embâcle
Matériau : Pierre Béton Bois Métal Remblais Autre :
Etat : Neuf Entretenu Dégradé Ruines
Dimensions de l'ouvrage : *Largeur :* 15 m *Hauteur :* 40 cm *Longueur :* 80 cm
Hauteur d'eau amont : 40 cm **Hauteur d'eau aval :** 40 cm **Lame d'eau :** 5 – 10 cm **Chute d'eau :** 20 cm
Usage : Hydroélectrique Ancien moulin Bâti patrimoniale Agréments Aucun
Dérivation : Oui Non Inconnu
Commentaire : Canal de dérivation en rive droite mais en eau par intermittence.

Continuité sédimentaire *Lame d'eau impactée :* 40 m **Colmatage amont :** Nul Faible Moyen Fort
Erosion aval : Nulle Faible Moyenne Forte
Aménagement piscicole : Oui Non **Franchissabilité piscicole :** Franchissable Douteux Infranchissable
Valeur écologique : Nulle Faible Moyenne Forte **Valeur socio-culturelle :** Nulle Faible Moyenne Forte
Mesures d'atténuation / élimination de l'atteinte Natura 2000 HVV CTVA ZPS Com com.

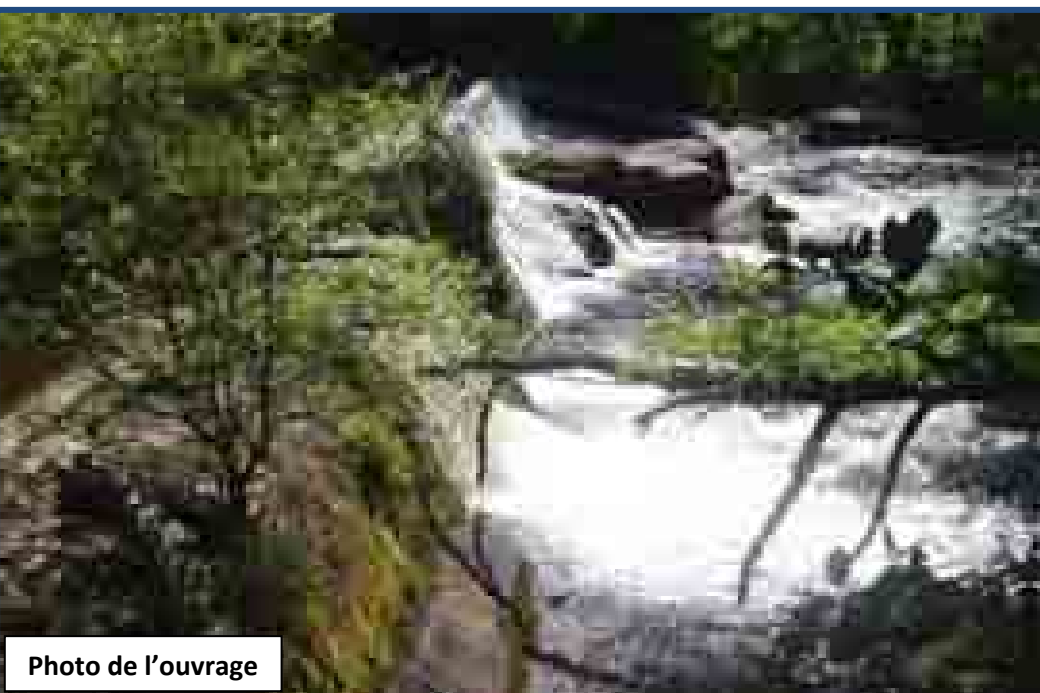
Photo de l'ouvrage

Type d'obstacle : Seuil Empellement Buse Digue Etang Embâcle
Matériau : Pierre Béton Bois Métal Remblais Autre :
Etat : Neuf Entretenu Dégradé Ruines
Dimensions de l'ouvrage : *Largeur :* 20 m *Hauteur :* *Longueur :*
Hauteur d'eau amont : **Hauteur d'eau aval :** **Lame d'eau :** **Chute d'eau :**
(A l'étiage)
Usage : Hydroélectrique Ancien moulin Bâti patrimoniale Agréments Aucun
Dérivation : Oui Non Inconnu
Commentaire : Présence d'un déversoir incliné en rive droite.
Passe à poissons par bassins successifs en rive gauche.
Difficilement franchissable par les canoës.

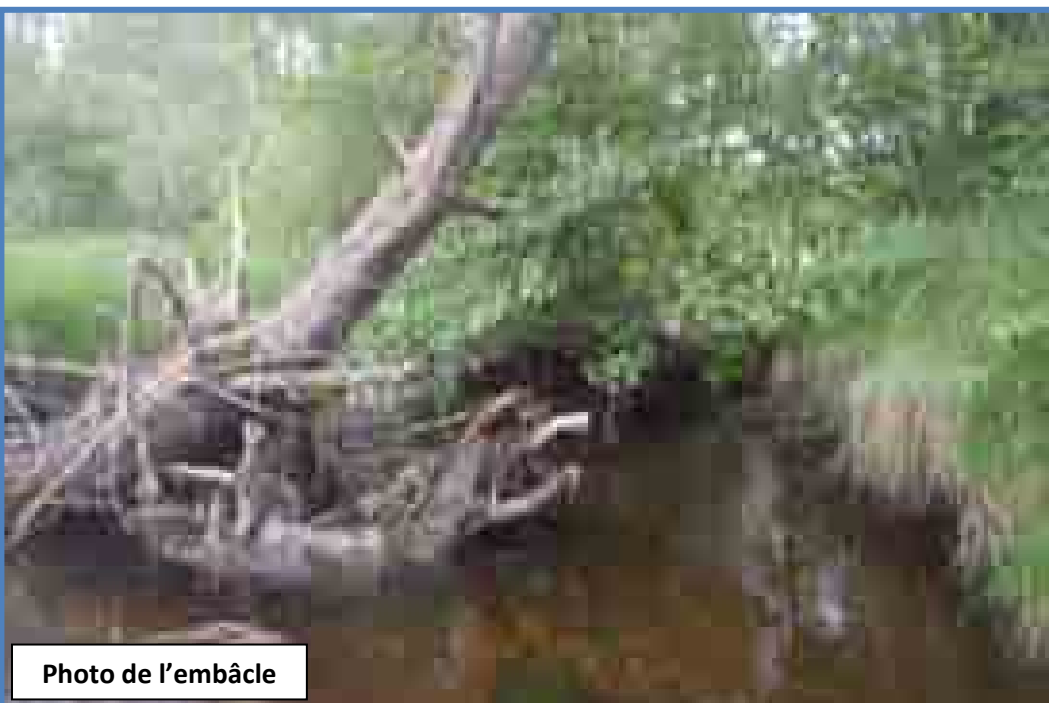
Photo de l'embâcle

Type d'obstacle : Seuil Empellement Buse Digue Etang Embâcle
Matériau : Pierre Béton Bois Métal Remblais Autre :
Etat : Neuf Entretenu Dégradé Ruines
Dimensions de l'ouvrage : Largeur : 2 m Hauteur : Longueur : 10 m
Hauteur d'eau amont : Hauteur d'eau aval : lame d'eau : Chute d'eau :
(A l'étiage)
Usage : Hydroélectrique Ancien moulin Bâti patrimoniale Agréments Aucun
Dérivation : Oui Non Inconnu
Commentaire : Arbres dans le cours d'eau

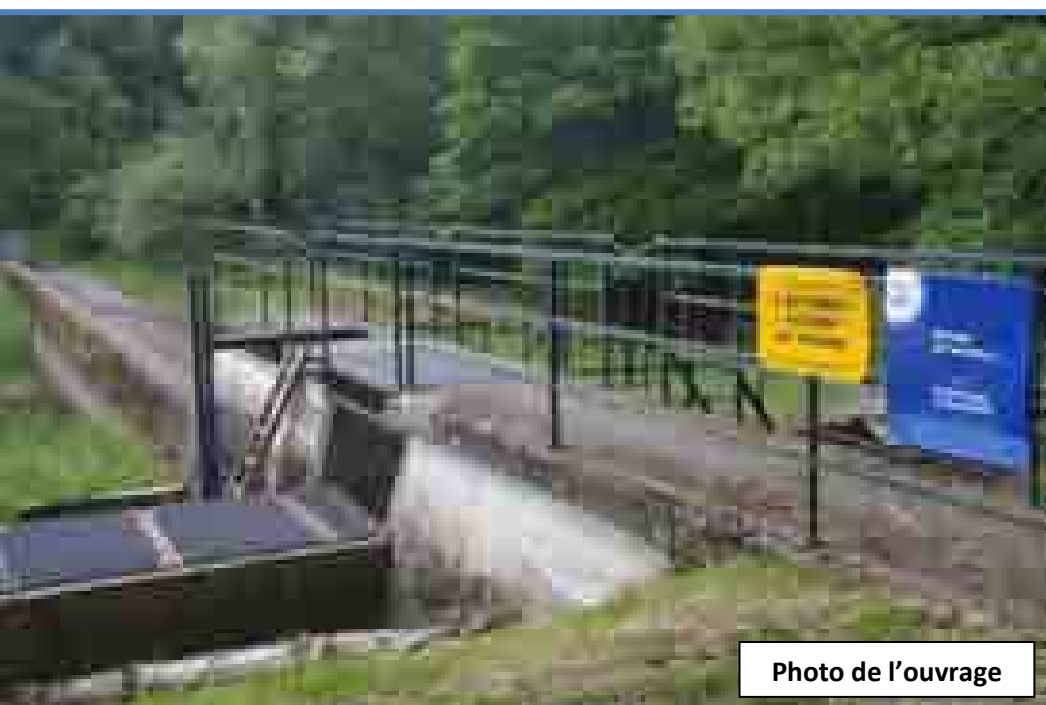
Photo de l'ouvrage

Type d'obstacle : Seuil Empellement Buse Digue Lac Embâcle
Matériau : Pierre Béton Bois Métal Remblais Autre :
Etat : Neuf Entretenu Dégradé Ruines
Dimensions de l'ouvrage : *Largeur :* 50 m *Hauteur :* 3 m *Longueur :* 2 m
Hauteur d'eau amont : 90 cm **Hauteur d'eau aval :** 30 cm **Lame d'eau :** **Chute d'eau :** 3 m
Usage : Hydroélectrique Ancien moulin Bâti patrimoniale Agréments Aucun
Dérivation : Oui Non Inconnu

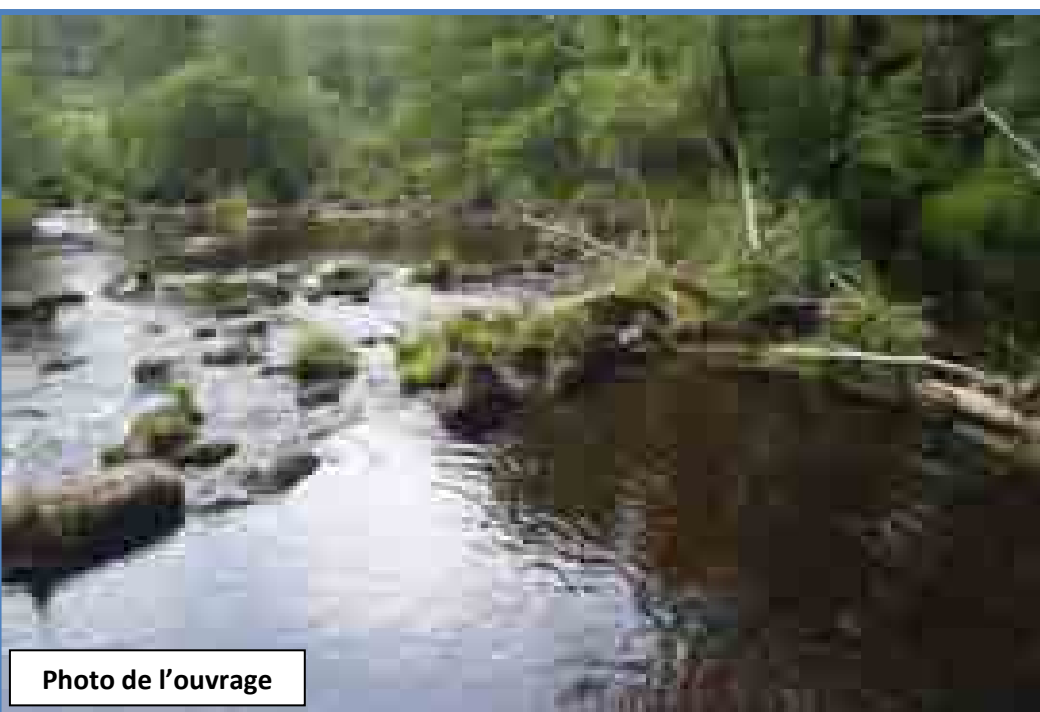
Type d'obstacle : Seuil Empellement Buse Digue Etang Embâcle
Matériau : Pierre Béton Bois Métal Remblais Autre :
Etat : Neuf Entretenu Dégradé Ruines
Dimensions de l'ouvrage : *Largeur :* 7 m *Hauteur :* 1 m *Longueur :* 1 m
Hauteur d'eau amont : 60 cm **Hauteur d'eau aval :** 30 cm **Lame d'eau :** 5 – 10 cm **Chute d'eau :**
(A l'étiage)
Usage : Hydroélectrique Ancien moulin Bâti patrimoniale Agréments Aucun
Dérivation : Oui Non Inconnu
Commentaire : Seuil en pierre permettant de maintenir un niveau d'eau suffisant en amont pour alimenter en rive droite un ancien bief de moulin. En période de basses eaux, le bief est à sec car des pierres ont été retirées du chenal.
Faciès d'écoulement aval : radier Faciès d'écoulement amont : plat lentique

Continuité sédimentaire *Lame d'eau impactée :* **Colmatage amont :** Nul Faible Moyen Fort
Erosion aval : Nulle Faible Moyenne Forte
Aménagement piscicole : Oui Non **Franchissabilité piscicole :** Franchissable Douteux Infranchissable
Valeur écologique : Nulle Faible Moyenne Forte **Valeur socio-culturelle :** Nulle Faible Moyenne Forte
Mesures d'atténuation / élimination de l'atteinte Natura 2000 HVV CTVA ZPS Com com.

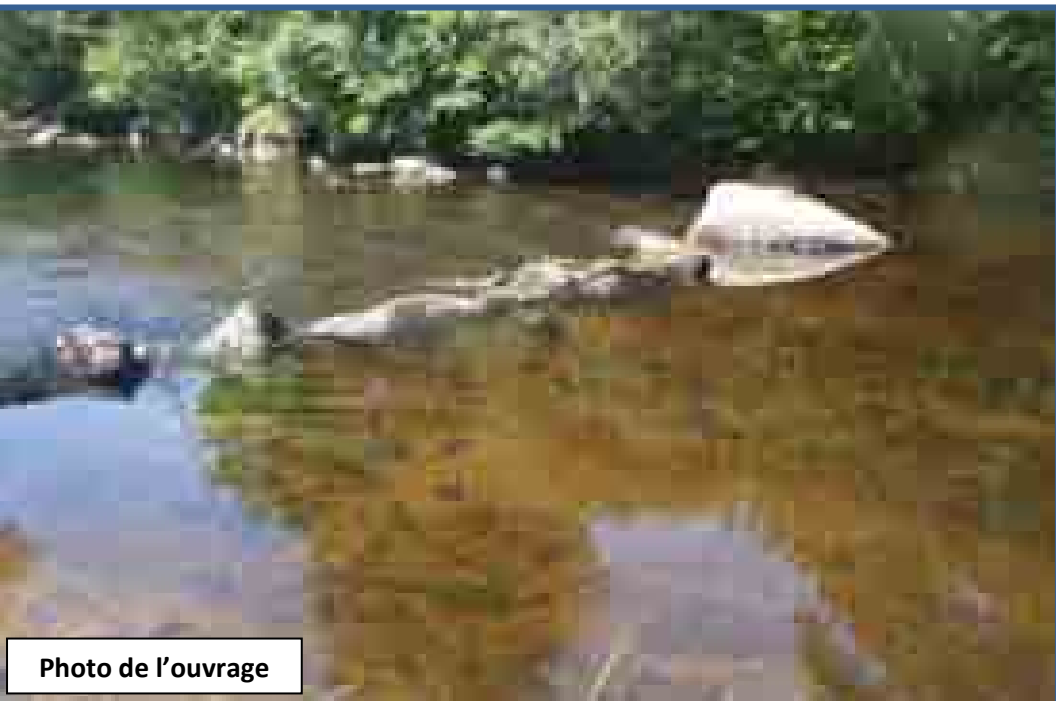
Photo de l'ouvrage

Type d'obstacle : Seuil Empellement Buse Digue Etang Embâcle
Matériau : Pierre Béton Bois Métal Remblais Autre :
Etat : Neuf Entretenu Dégradé Ruines
Dimensions de l'ouvrage : *Largeur :* 12 m *Hauteur :* 70 *Longueur :* 1 m
Hauteur d'eau amont : 40 cm **Hauteur d'eau aval :** 20 cm **Lame d'eau :** 10 cm **Chute d'eau :** 20 cm
Usage : Hydroélectrique Ancien moulin Bâti patrimoniale Agréments Aucun
Dérivation : Oui Non Inconnu
Commentaire : Faciès d'écoulement aval : Radier **Faciès d'écoulement amont :** Plat lentique
 Rétention de sable et limons

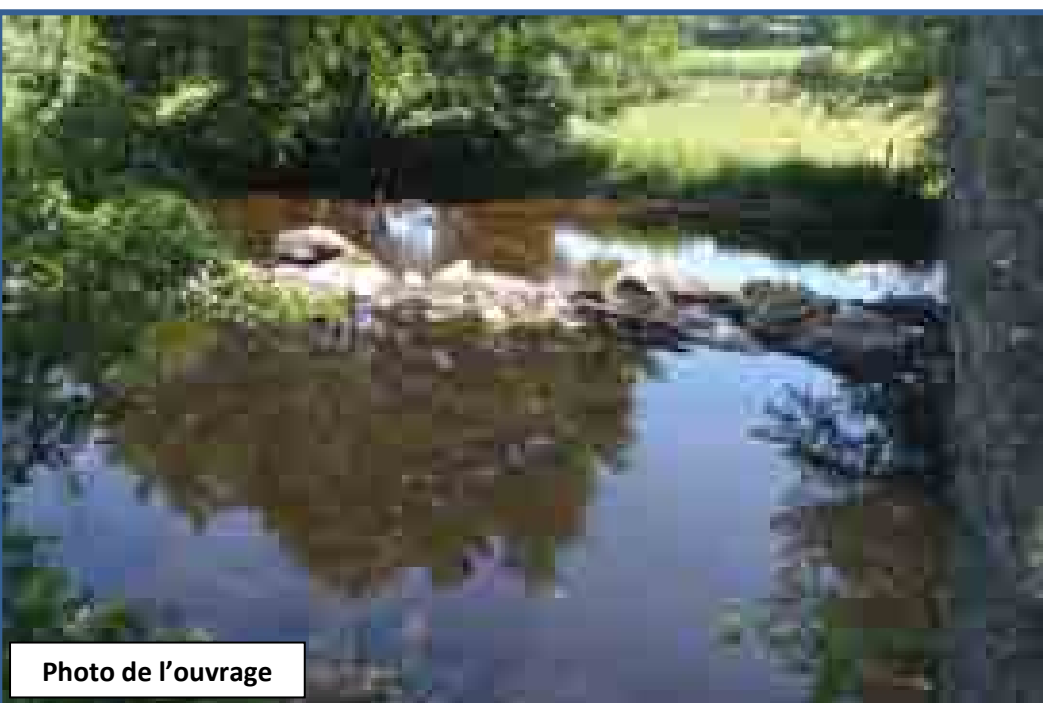
Photo de l'ouvrage

Type d'obstacle : Seuil Empellement Buse Digue Etang Embâcle
Matériau : Pierre Béton Bois Métal Remblais Autre :
Etat : Neuf Entretenu Dégradé Ruines
Dimensions de l'ouvrage : Largeur : 10 m Hauteur : 70 cm Longueur : 1 m
Hauteur d'eau amont : 70 cm (A l'étiage) Hauteur d'eau aval : 30 cm lame d'eau : 5 cm Chute d'eau : 20 cm
Usage : Hydroélectrique Ancien moulin Bâti patrimoniale Agréments Aucun
Dérivation : Oui Non Inconnu
Commentaire : La Vienne présente deux chenaux. Le seuil est localisé sur le chenal rive gauche.

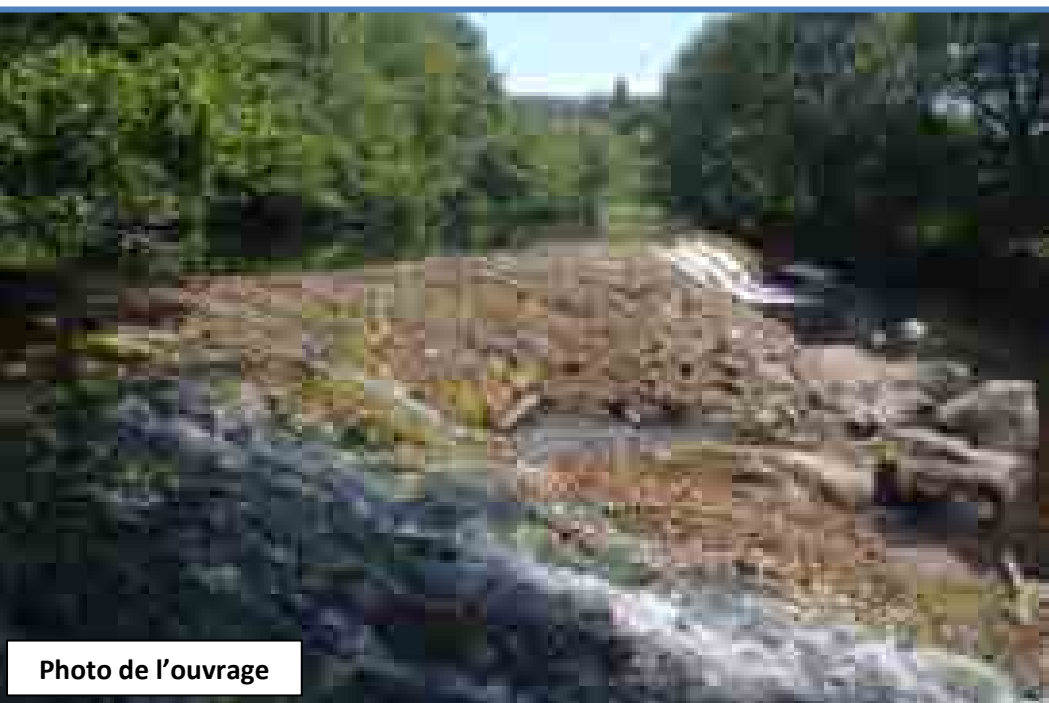
Photo de l'ouvrage

Type d'obstacle : Seuil Empellement Buse Digue Etang Embâcle
Matériau : Pierre Béton Bois Métal Remblais Autre :
Etat : Neuf Entretenu Dégradé Ruines
Dimensions de l'ouvrage : *Largeur :* 30 m *Hauteur :* 1,5 m *Longueur :* 5 m
Hauteur d'eau amont : > 1 m **Hauteur d'eau aval :** 30 cm **Lame d'eau :** 5 cm **Chute d'eau :** 1,5 m
(A l'étiage)
Usage : Hydroélectrique Ancien moulin Bâti patrimoniale Agréments Aucun
Dérivation : Oui Non Inconnu
Commentaire : Prise d'eau en amont rive droite du seuil dans un chenal à écoulement très lentique.

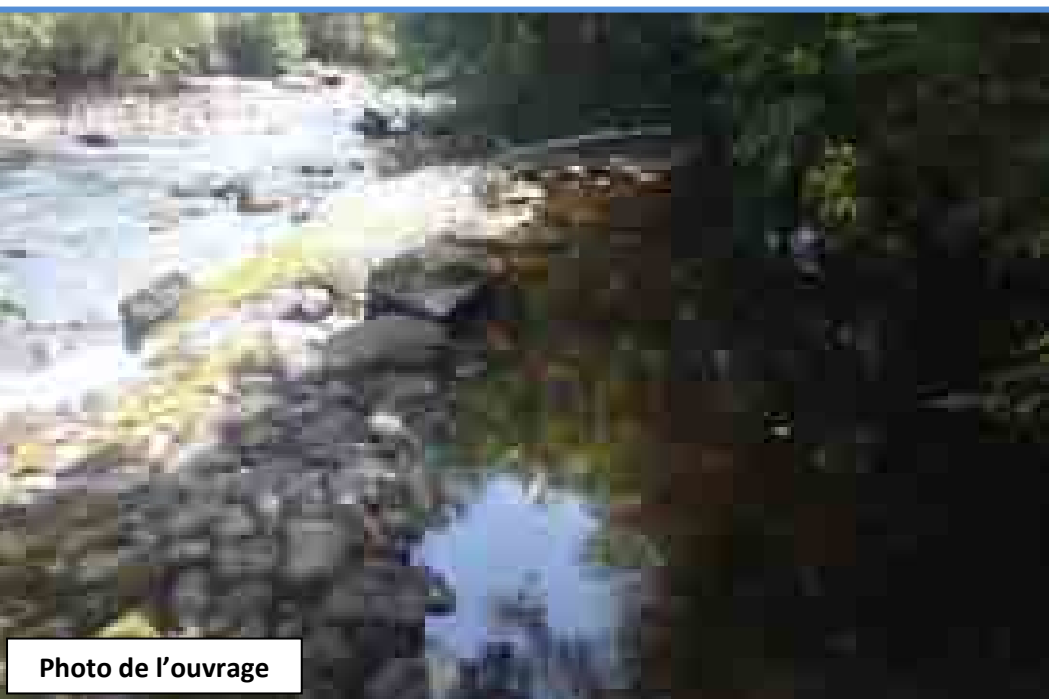
Photo de l'ouvrage

Type d'obstacle : Seuil Empellement Buse Digue Etang Embâcle
Matériau : Pierre Béton Bois Métal Remblais Autre :
Etat : Neuf Entretenu Dégradé Ruines
Dimensions de l'ouvrage : *Largeur :* 30 m *Hauteur :* 2 m *Longueur :* 4 m
Hauteur d'eau amont : 70 cm **Hauteur d'eau aval :** 20 cm **Lame d'eau :** 5 cm **Chute d'eau :** 1,5 m
Usage : Hydroélectrique Ancien moulin Bâti patrimoniale Agréments Aucun
Dérivation : Oui Non Inconnu
Commentaire : Prise d'eau en amont rive droite pour l'arrosage du camping de la commune de Nedde (Données Aquascop, 2007).

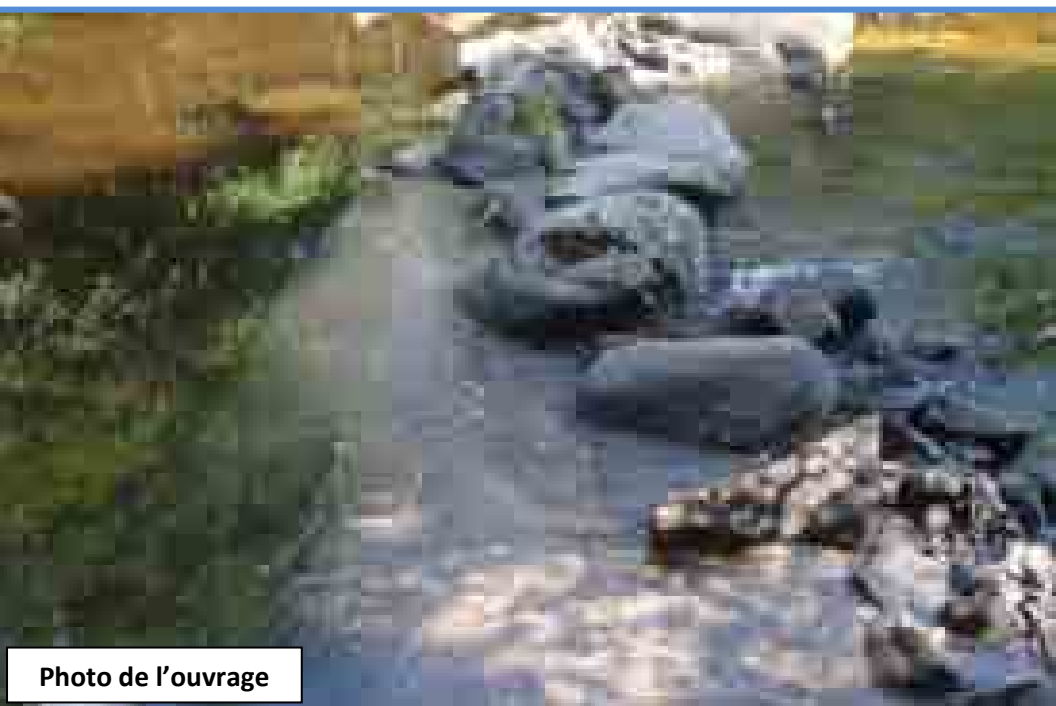
Photo de l'ouvrage

Type d'obstacle : Seuil Empellement Buse Digue Etang Embâcle
Matériau : Pierre Béton Bois Métal Remblais Autre :
Etat : Neuf Entretenu Dégradé Ruines
Dimensions de l'ouvrage : *Largeur :* 15 m *Hauteur :* 60 cm *Longueur :* 1 m
Hauteur d'eau amont : 40 cm **Hauteur d'eau aval :** 30 cm **Lame d'eau :** 5 cm **Chute d'eau :** 40 cm
(A l'étiage)
Usage : Hydroélectrique Ancien moulin Bâti patrimoniale Agréments Aucun
Dérivation : Oui Non Inconnu
Commentaire : Prise d'eau en amont rive droite du seuil pour l'alimentation d'un étang privé.

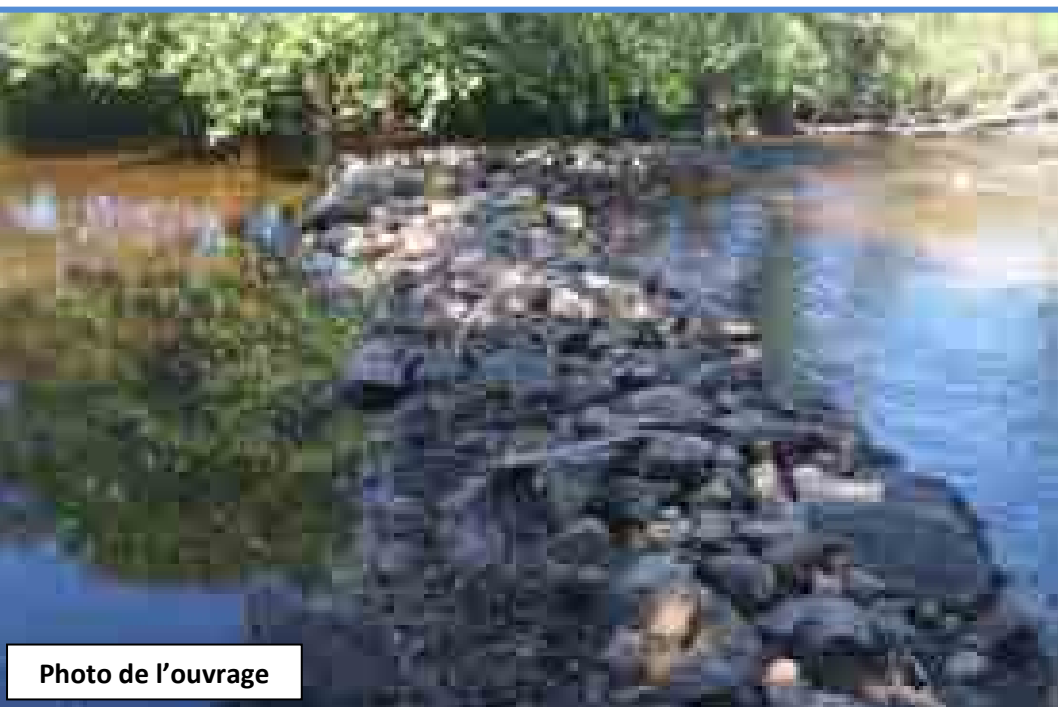
Type d'obstacle : Seuil Empellement Buse Digue Etang Embâcle
Matériau : Pierre Béton Bois Métal Remblais Autre :
Etat : Neuf Entretenu Dégradé Ruines
Dimensions de l'ouvrage : Largeur : 15 m Hauteur : 1 m Longueur : 2 m
Hauteur d'eau amont : 40 cm (A l'étiage) Hauteur d'eau aval : 20 cm lame d'eau : 5 cm Chute d'eau : 40 cm
Usage : Hydroélectrique Ancien moulin Bâti patrimoniale Agréments Aucun
Dérivation : Oui Non Inconnu
Commentaire : Echantures dans le seuil en rive droite et rive gauche.

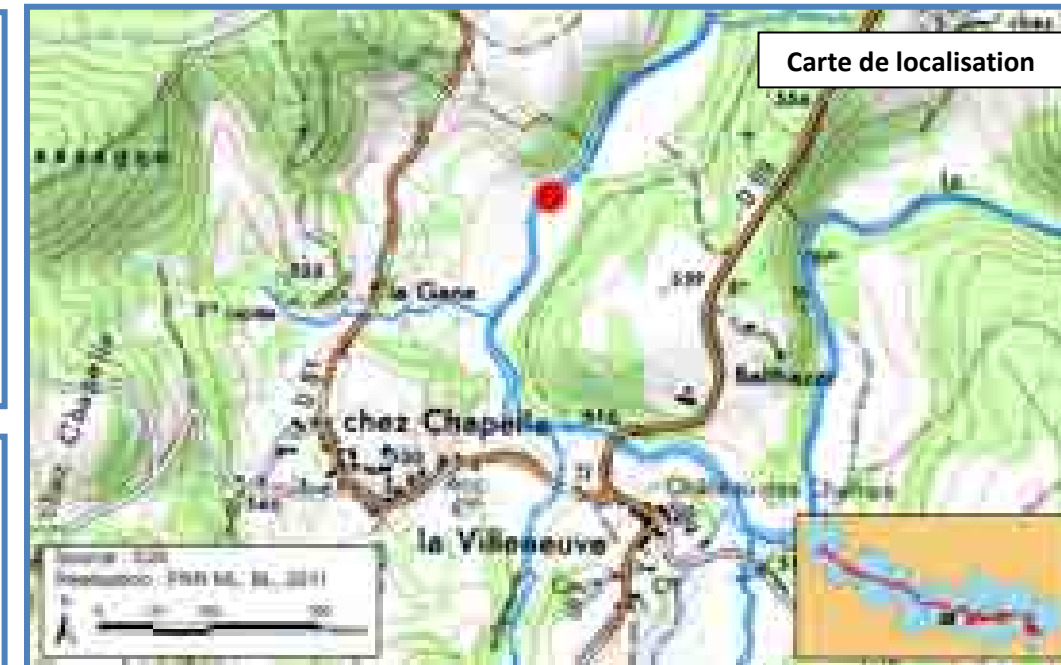
Type d'obstacle : Seuil Empellement Buse Digue Etang Embâcle
Matériau : Pierre Béton Bois Métal Remblais Autre :
Etat : Neuf Entretenu Dégradé Ruines
Dimensions de l'ouvrage : *Largeur :* 15 m *Hauteur :* 70 cm *Longueur :* 50 cm
Hauteur d'eau amont : 20 cm **Hauteur d'eau aval :** 40 cm **Lame d'eau :** 5 cm **Chute d'eau :**
(A l'étiage)
Usage : Hydroélectrique Ancien moulin Bâti patrimoniale Agréments Aucun
Dérivation : Oui Non Inconnu
Commentaire : Echancre de 5 mètres en rive droite, permettant le franchissement de l'ouvrage par la faune aquatique.

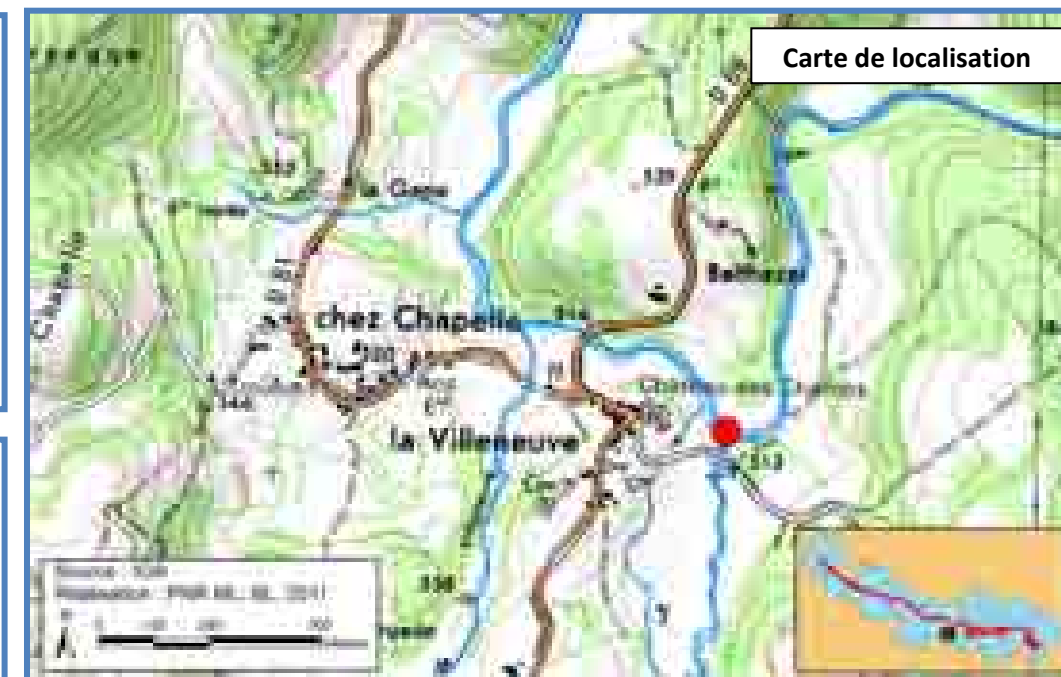
Type d'obstacle : Seuil Empellement Buse Digue Etang Embâcle
Matériau : Pierre Béton Bois Métal Remblais Autre :
Etat : Neuf Entretenu Dégradé Ruines
Dimensions de l'ouvrage : Largeur : 8 m Hauteur : Longueur :
Hauteur d'eau amont : (A l'étiage) Hauteur d'eau aval : lame d'eau : chute d'eau :
Usage : Hydroélectrique Ancien moulin Bâti patrimoniale Agréments Aucun
Dérivation : Oui Non Inconnu
Commentaire : 1 arbre couché dans la Vienne en rive gauche.

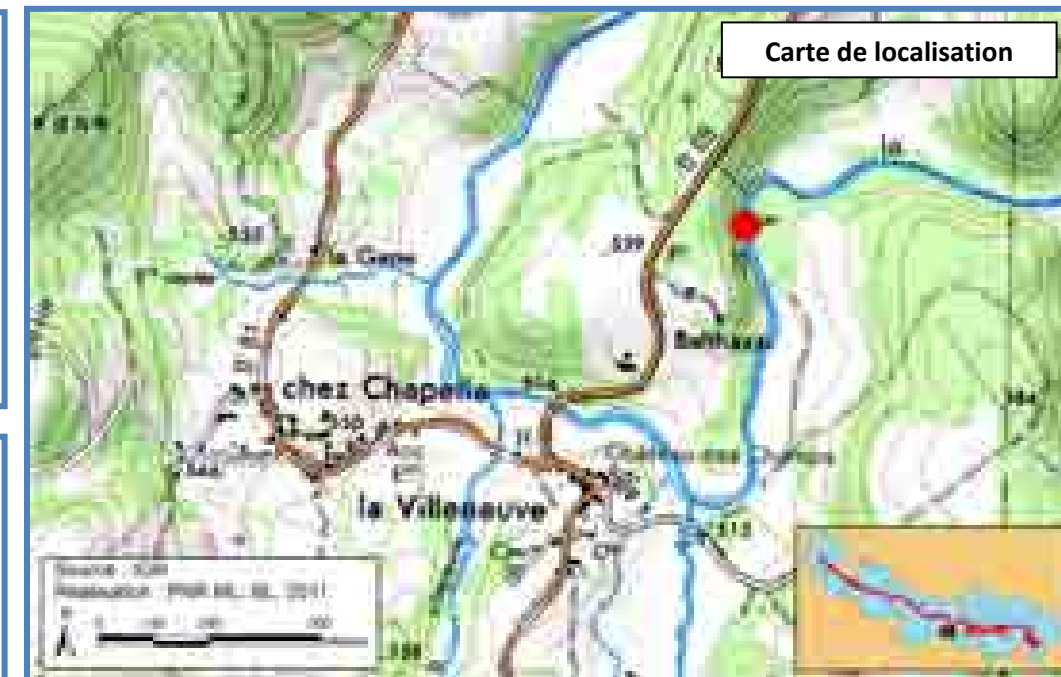
Type d'obstacle : Seuil Empellement Buse Digue Etang Embâcle
Matériau : Pierre Béton Bois Métal Remblais Autre :
Etat : Neuf Entretenu Dégradé Ruines
Dimensions de l'ouvrage : Largeur : 30 m Hauteur : 1 m Longueur : 5 m
Hauteur d'eau amont : 50 cm (A l'étiage) Hauteur d'eau aval : 20 cm lame d'eau : 5 cm Chute d'eau :
Usage : Hydroélectrique Ancien moulin Bâti patrimoniale Agréments Aucun
Dérivation : Oui Non Inconnu
Commentaire : Seuil d'ancien moulin présentant des échancrures. Ancienne prise d'eau en rive droite vers le moulin. Embâcle en amont de l'ouvrage.
