Site Natura 2000 haute vallée de la Vienne (FR 7401148)

Catalogue de 112 actions contractuelles en faveur des espèces et habitats d'espèces aquatiques.

Annexe au mémoire de fin d'étude.

LABORDE Brice

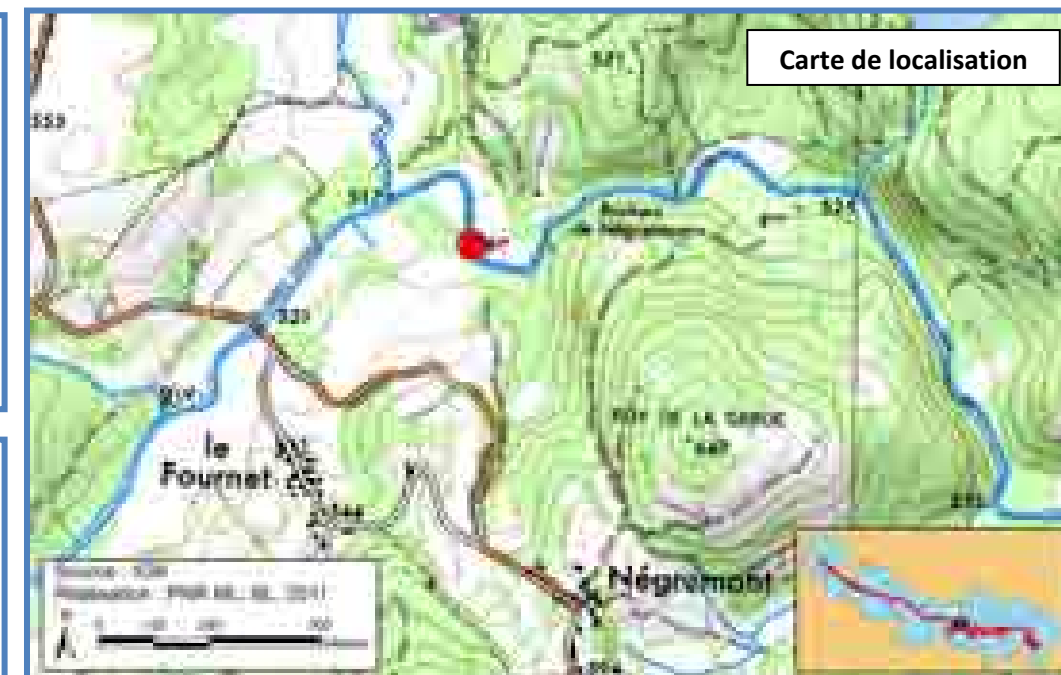
Type d'obstacle : Seuil Empellement Buse Digue Etang Embâcle
Matériau : Pierre Béton Bois Métal Remblais Autre :
Etat : Neuf Entretenu Dégradé Ruines
Dimensions de l'ouvrage : *Largeur :* 20 m *Hauteur :* 1,5 m *Longueur :* 3 m
Hauteur d'eau amont : **Hauteur d'eau aval :** 20 cm **Lame d'eau :** 5 cm **Chute d'eau :** 1,2 m
 (A l'étiage)
Usage : Hydroélectrique Ancien moulin Bâti patrimoniale Agréments Aucun
Dérivation : Oui Non Inconnu
Commentaire : Prise d'eau en amont rive gauche

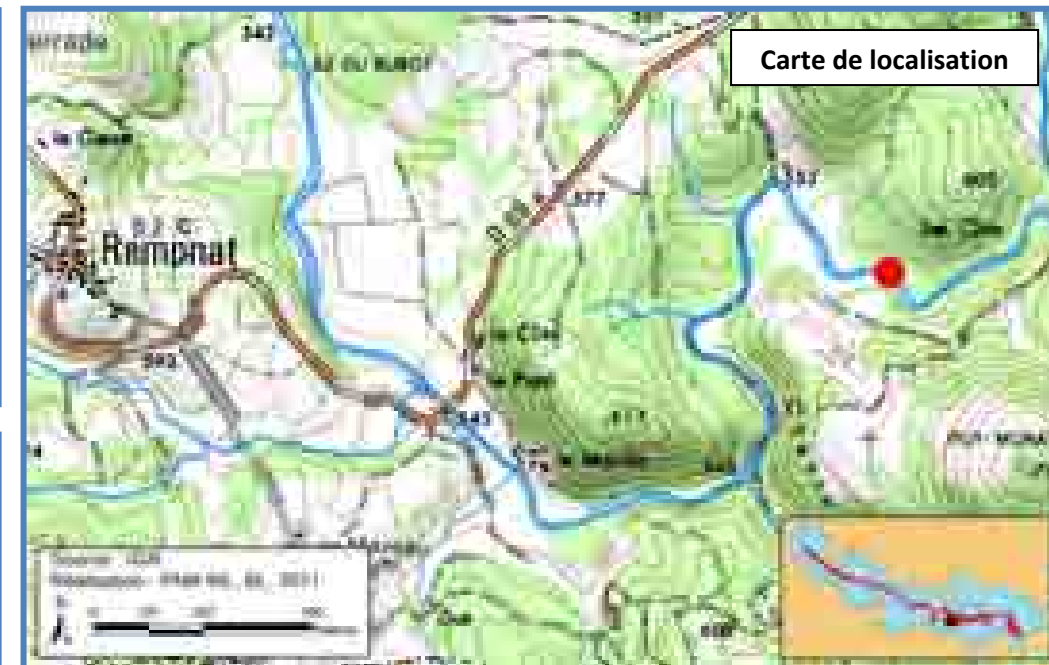
Type d'obstacle : Seuil Empellement Buse Digue Etang Embâcle
Matériau : Pierre Béton Bois Métal Remblais Autre :
Etat : Neuf Entretenu Dégradé Ruines
Dimensions de l'ouvrage : *Largeur :* 12 m *Hauteur :* 1 m *Longueur :* 1 m
Hauteur d'eau amont : 50 cm **Hauteur d'eau aval :** 40 cm **Lame d'eau :** **Chute d'eau :**
(A l'étiage)
Usage : Hydroélectrique Ancien moulin Bâti patrimoniale Agréments Aucun
Dérivation : Oui Non Inconnu
Commentaire : Présence de mousse en amont

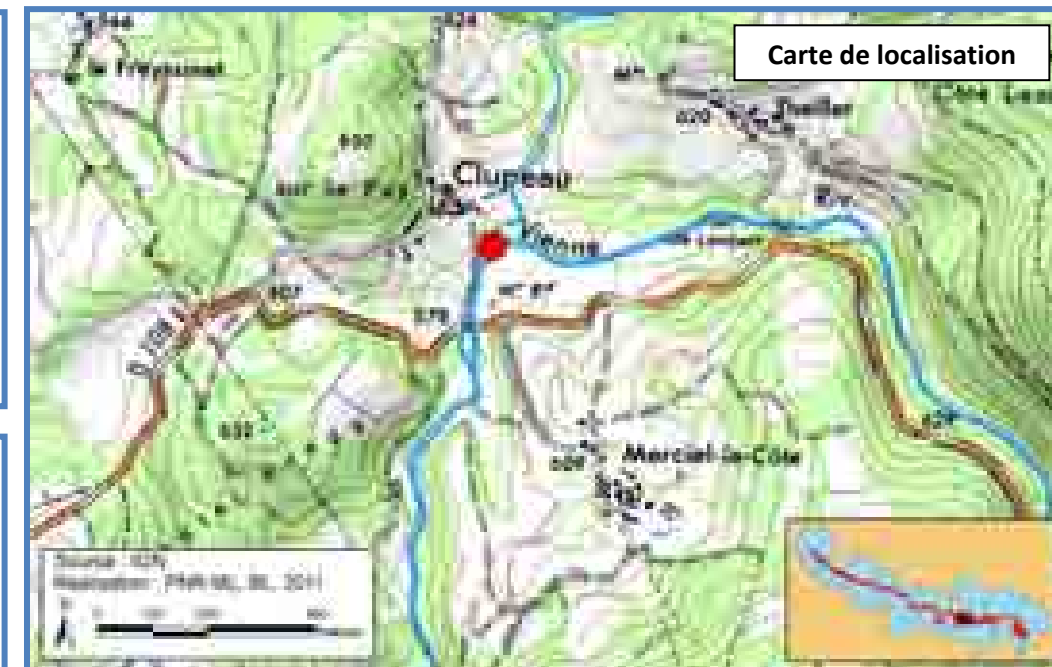
Type d'obstacle : Seuil Empellement Buse Digue Etang Embâcle
Matériau : Pierre Béton Bois Métal Remblais Autre :
Etat : Neuf Entretenu Dégradé Ruines
Dimensions de l'ouvrage : Largeur : 6 m Hauteur : 50 cm Longueur : 50 cm
Hauteur d'eau amont : 50 cm **Hauteur d'eau aval :** 20 cm **Lame d'eau :** 5 cm **Chute d'eau :** 20 cm
Usage : Hydroélectrique Ancien moulin Bâti patrimoniale Agréments Aucun
Dérivation : Oui Non Inconnu
Commentaire : Prise d'eau en amont rive droite

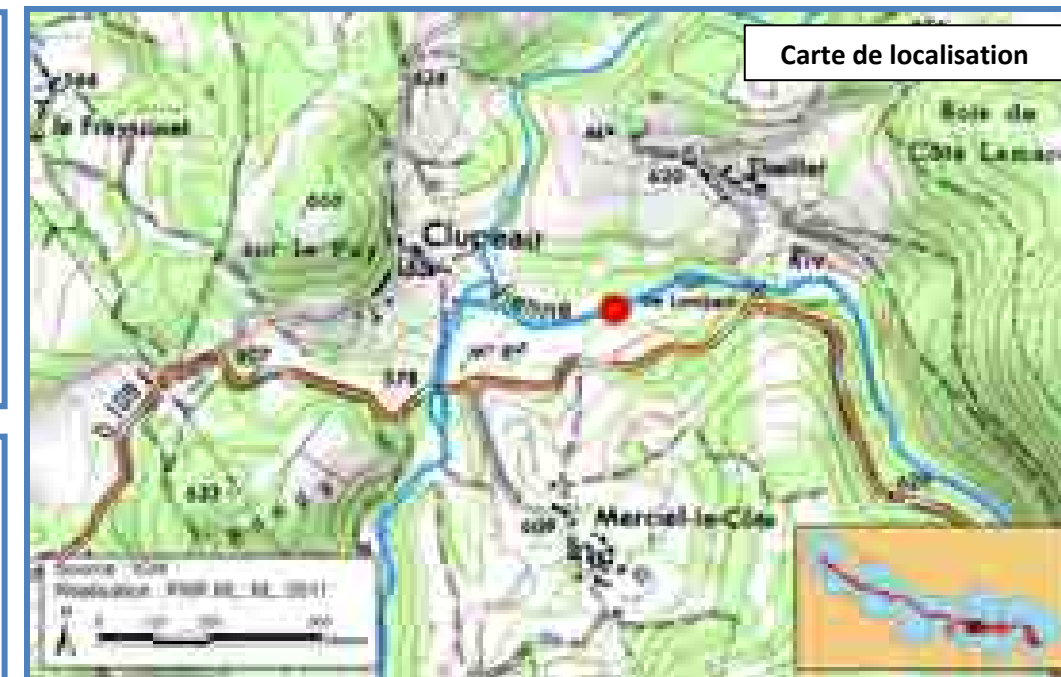
Type d'obstacle : Seuil Empellement Buse Digue Etang Embâcle
Matériau : Pierre Béton Bois Métal Remblais Autre :
Etat : Neuf Entretenu Dégradé Ruines
Dimensions de l'ouvrage : Largeur : 10 m Hauteur : Longueur :
Hauteur d'eau amont : Hauteur d'eau aval : lame d'eau : Chute d'eau :
(A l'étiage)
Usage : Hydroélectrique Ancien moulin Bâti patrimoniale Agréments Aucun
Dérivation : Oui Non Inconnu
Commentaire : Arbre couché dans le lit de la Vienne entraînant la rétention de branchages et débris végétaux.

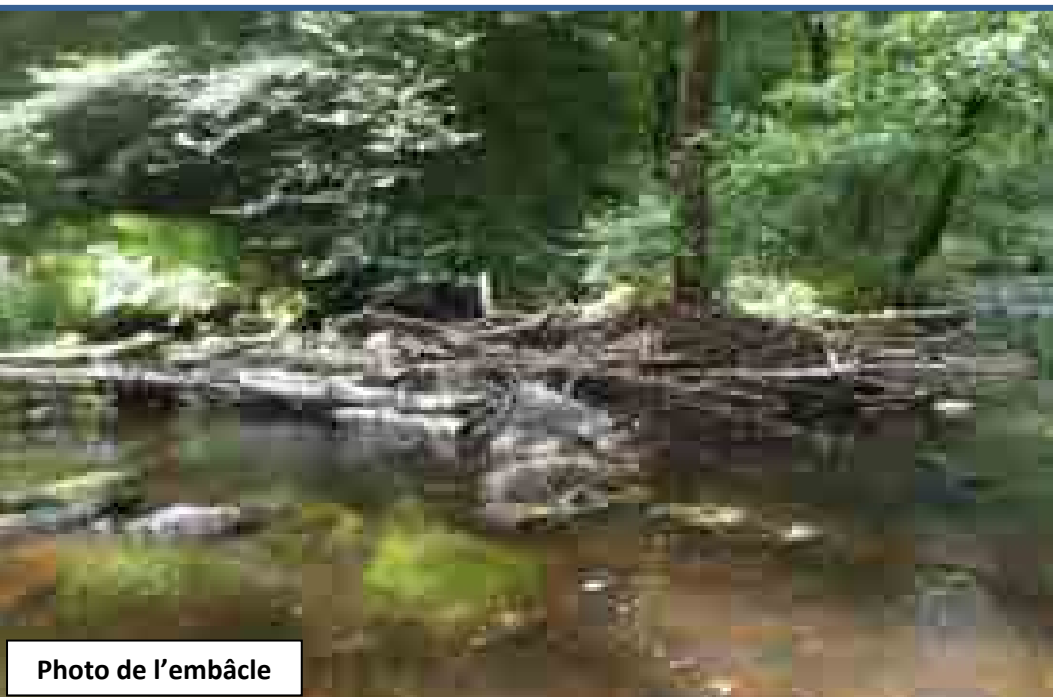
Photo de l'embâcle

Type d'obstacle : Seuil Empellement Buse Digue Etang Embâcle
Matériau : Pierre Béton Bois Métal Remblais Autre :
Etat : Neuf Entretenu Dégradé Ruines
Dimensions de l'ouvrage : Largeur : 8 m Hauteur : Longueur :
Hauteur d'eau amont : Hauteur d'eau aval : lame d'eau : Chute d'eau :
(A l'étiage)
Usage : Hydroélectrique Ancien moulin Bâti patrimoniale Agréments Aucun
Dérivation : Oui Non Inconnu
Commentaire : Débris végétaux

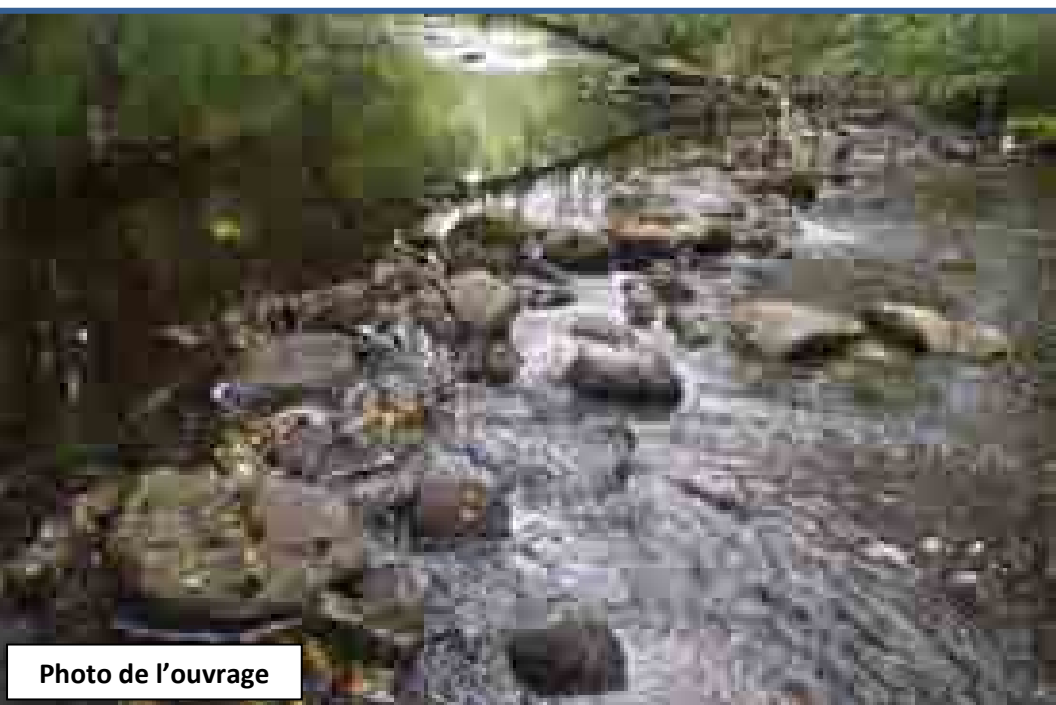
Type d'obstacle : Seuil Empellement Buse Digue Etang Embâcle
Matériau : Pierre Béton Bois Métal Remblais Autre :
Etat : Neuf Entretenu Dégradé Ruines
Dimensions de l'ouvrage : Largeur : 10 m Hauteur : 30 cm Longueur : 1 m
Hauteur d'eau amont : 50 cm Hauteur d'eau aval : 30 cm lame d'eau : 5 cm Chute d'eau : 10 cm
(A l'étiage)
Usage : Hydroélectrique Ancien moulin Bâti patrimoniale Agréments Aucun
Dérivation : Oui Non Inconnu
Commentaire :

Continuité sédimentaire lame d'eau impactée : 20 m Colmatage amont : Nul Faible Moyen Fort
Erosion aval : Nulle Faible Moyenne Forte
Aménagement piscicole : Oui Non Franchissabilité piscicole : Franchissable Douteux Infranchissable
Valeur écologique : Nulle Faible Moyenne Forte Valeur socio-culturelle : Nulle Faible Moyenne Forte
Mesures d'atténuation / élimination de l'atteinte : Natura 2000 HVV CTVA ZPS Com com.

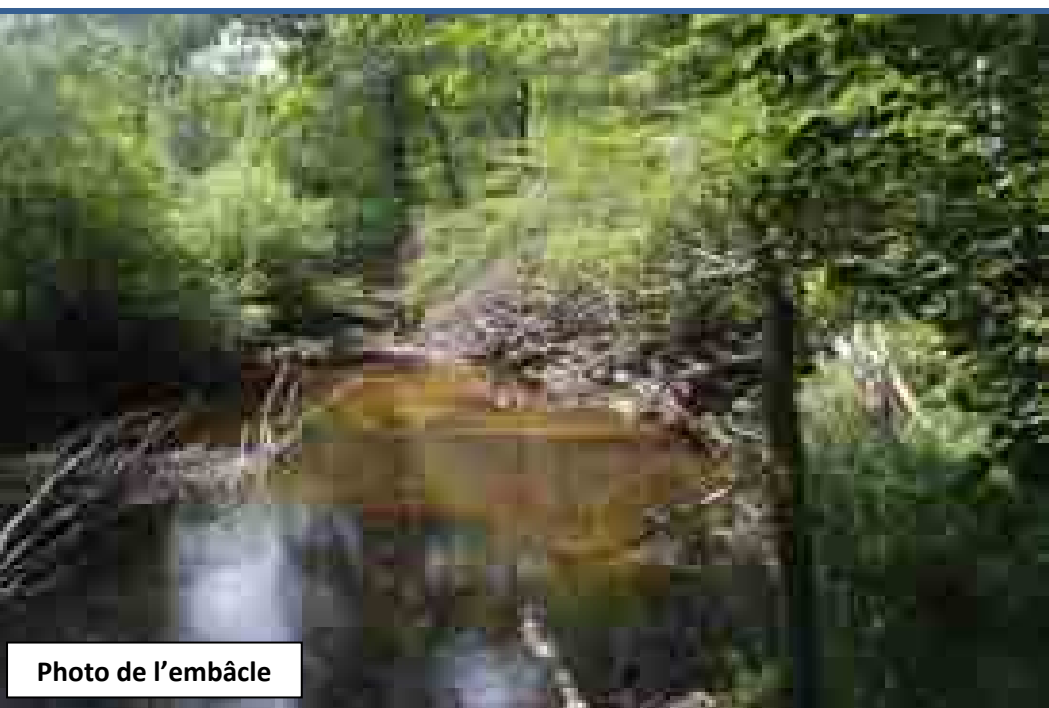
Type d'obstacle : Seuil Empellement Buse Digue Etang Embâcle
Matériau : Pierre Béton Bois Métal Remblais Autre :
Etat : Neuf Entretenu Dégradé Ruines
Dimensions de l'ouvrage : Largeur : 15 m Hauteur : 2 m Longueur : 10 m
Hauteur d'eau amont : Hauteur d'eau aval : lame d'eau : chute d'eau :
(A l'étiage)
Usage : Hydroélectrique Ancien moulin Bâti patrimoniale Agréments Aucun
Dérivation : Oui Non Inconnu
Commentaire : Plusieurs arbres couchés dans le cours d'eau entraînant la rétention de branchages et débris végétaux.

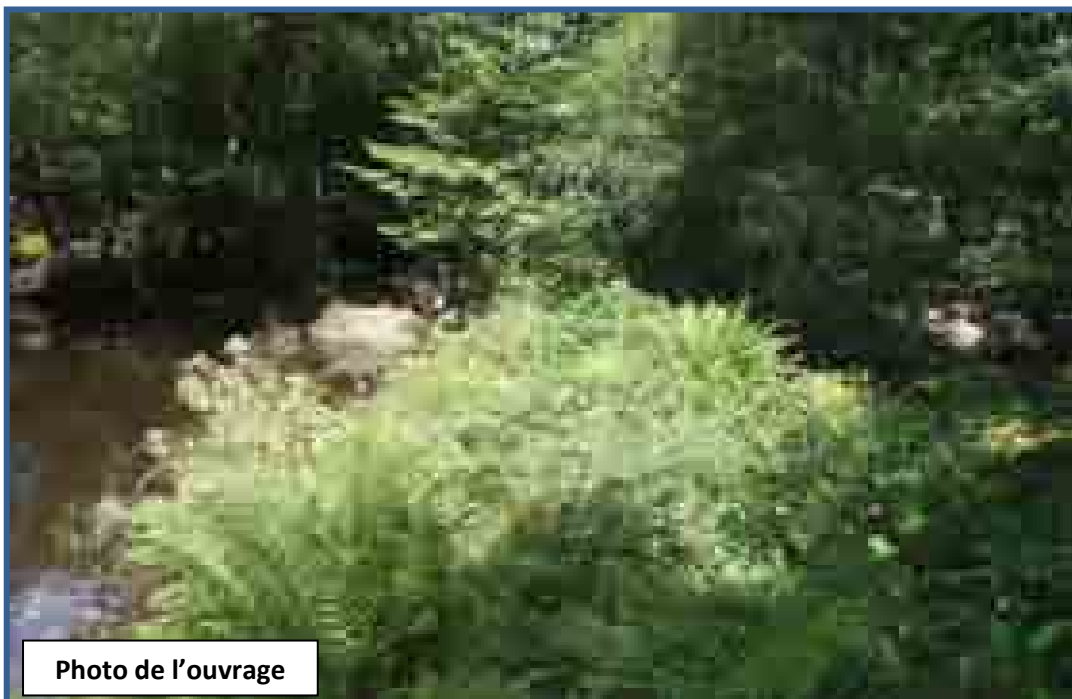
Type d'obstacle : Seuil Empellement Buse Digue Etang Embâcle
Matériau : Pierre Béton Bois Métal Remblais Autre :
Etat : Neuf Entretenu Dégradé Ruines
Dimensions de l'ouvrage : *Largeur :* 20 m *Hauteur :* 1 m *Longueur :* 3 m
Hauteur d'eau amont : 50 cm **Hauteur d'eau aval :** 30 cm **Lame d'eau :** 5 cm **Chute d'eau :**
(A l'étiage)
Usage : Hydroélectrique Ancien moulin Bâti patrimoniale Agréments Aucun
Dérivation : Oui Non Inconnu
Commentaire : Prise d'eau en amont rive gauche pour l'alimentation du moulin du Château.

Détail de la mesure : proposer l'effacement de l'ouvrage aux propriétaires (retirer quelques pierres pour faciliter le transit sédimentaire et écologique) dans le cadre d'un contrat Natura 2000.

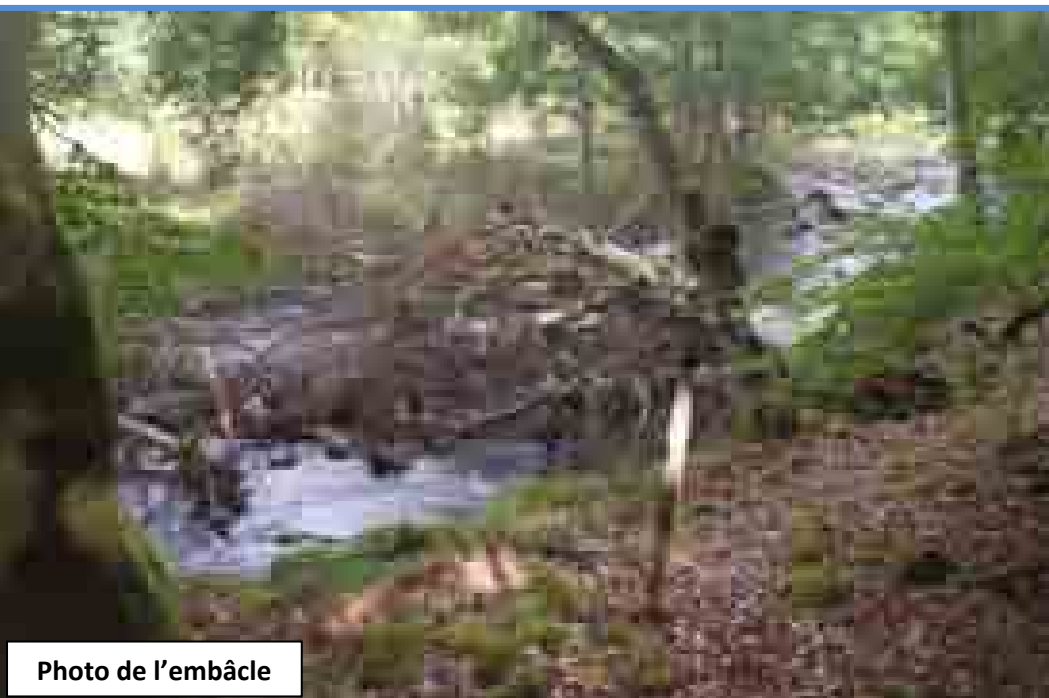
Photo de l'embâcle

Type d'obstacle : Seuil Empellement Buse Digue Etang Embâcle
Matériau : Pierre Béton Bois Métal Remblais Autre :
Etat : Neuf Entretenu Dégradé Ruines
Dimensions de l'ouvrage : *Largeur :* 10 m *Hauteur :* *Longueur :*
Hauteur d'eau amont : (A l'étiage) **Hauteur d'eau aval :** **Lame d'eau :** **Chute d'eau :**
Usage : Hydroélectrique Ancien moulin Bâti patrimoniale Agréments Aucun
Dérivation : Oui Non Inconnu
Commentaire : Un arbre couché dans le cours d'eau, entraînant la rétention de débris végétaux.

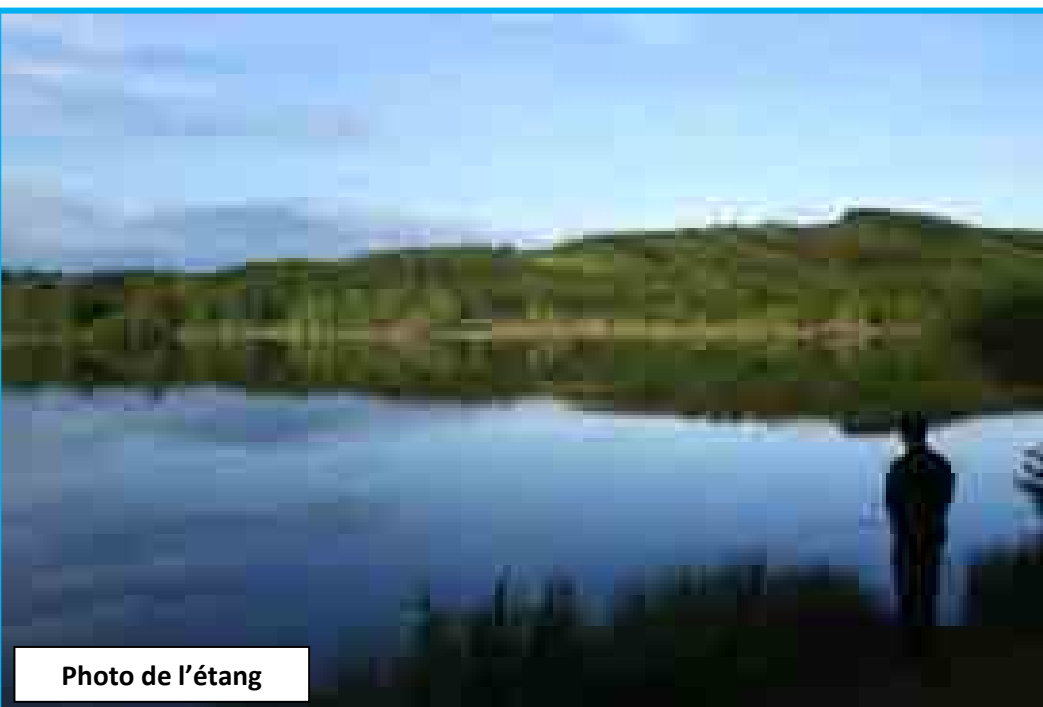
Photo de l'étang

Type d'obstacle : Seuil Empellement Buse Digue Etang Embâcle
Matériau : Pierre Béton Bois Métal Remblais Autre :
Etat : Neuf Entretenu Dégradé Ruines
Dimensions de l'ouvrage : Largeur : 50 m Hauteur : 7 m Longueur : 800 m
Hauteur d'eau amont : 7 m **Hauteur d'eau aval :** 30 cm **Lame d'eau :** 5 cm **Chute d'eau :** 7 m
Usage : Hydroélectrique Ancien moulin Bâti patrimoniale Agréments Aucun
Dérivation : Oui Non Inconnu

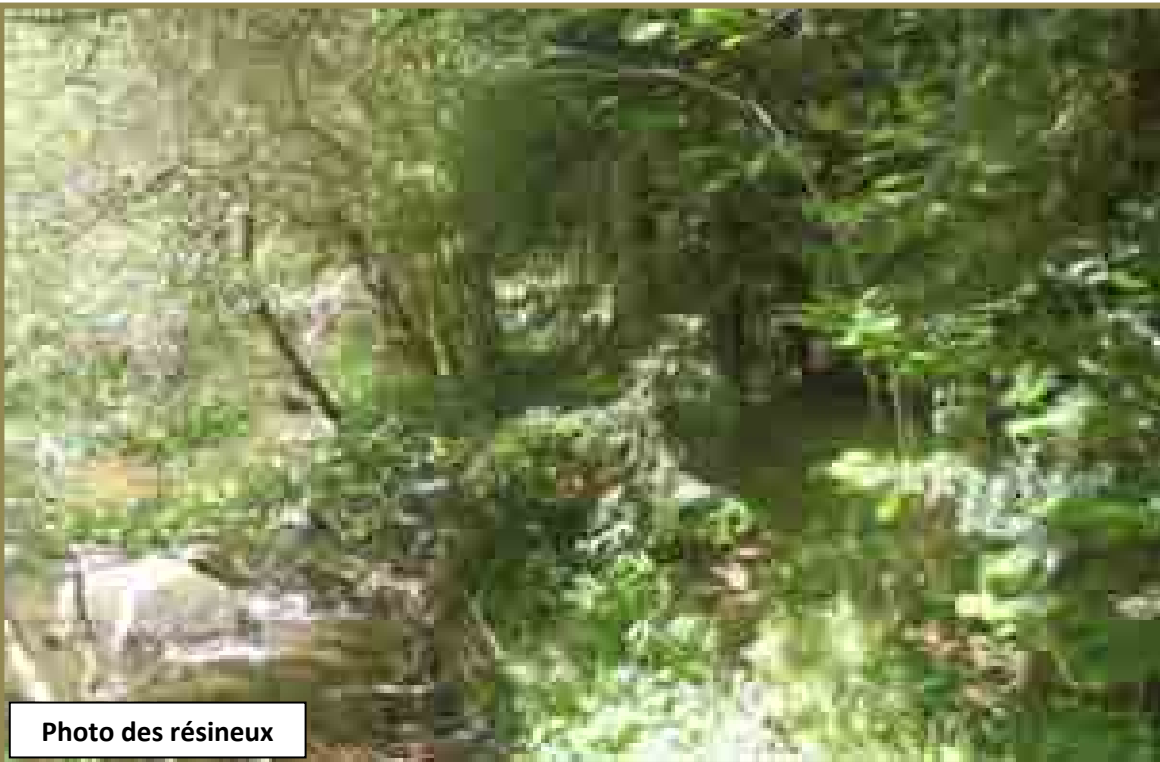
Photo des résineux

Nature occupation: Résineux Feuillue Coupe rase Terre arable **Espèce :** _____
 Prairie fertilisée Prairie chaulée Tas de fumiers/composts Ordures Activités loisirs
Distance au cours d'eau : 3-4 m
Ripisylve naturelle : Absente Eparses Denses **Nature :** Herbacée Arbustive Arborée
Physico-chimie : T°: pH: σ: **Eventuellement** [NO3-]: [PO42-]:
Commentaires :

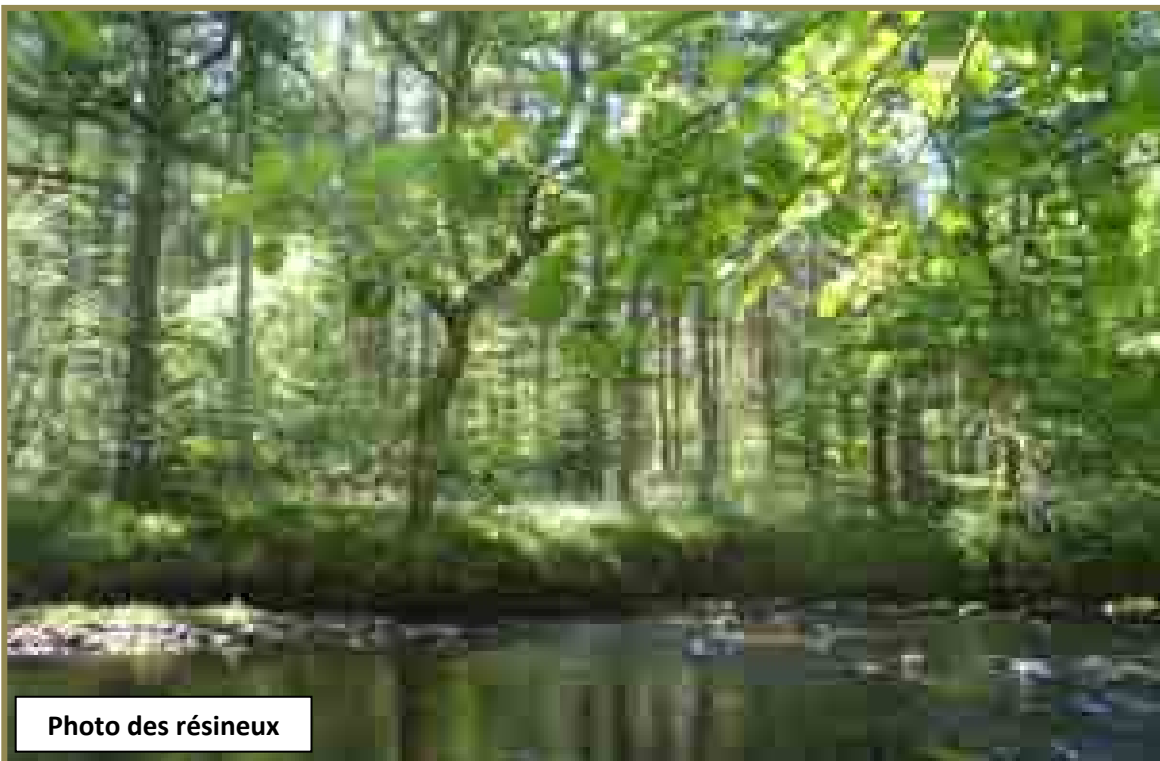
Nature occupation: Résineux Feuillue Coupe rase Terre arable **Espèce :** _____
 Prairie fertilisée Prairie chaulée Tas de fumiers/composts Ordures Activités loisirs
Distance au cours d'eau : 4 m
Ripisylve naturelle : Absente Eparses Denses **Nature :** Herbacée Arbustive Arborée
Physico-chimie : T°: pH: σ: **Eventuellement** [NO3-]: [PO42-]:
Commentaires :

Longueur de l'atteinte: 120 m
Pollution : Azotée : OUI NON Phosphatée : OUI NON Acidification de l'eau : OUI NON
Eutrophisation : Nulle Faible Moyenne Forte
Classe colmatage : 1 2 3 4 5
Couleur de l'eau : Incolore Légèrement colorée Colorée **Limpidité :** Limpide Légèrement trouble Trouble
Mesures d'atténuation / élimination de l'atteinte Natura 2000 HVV CTVA ZPS Com com.

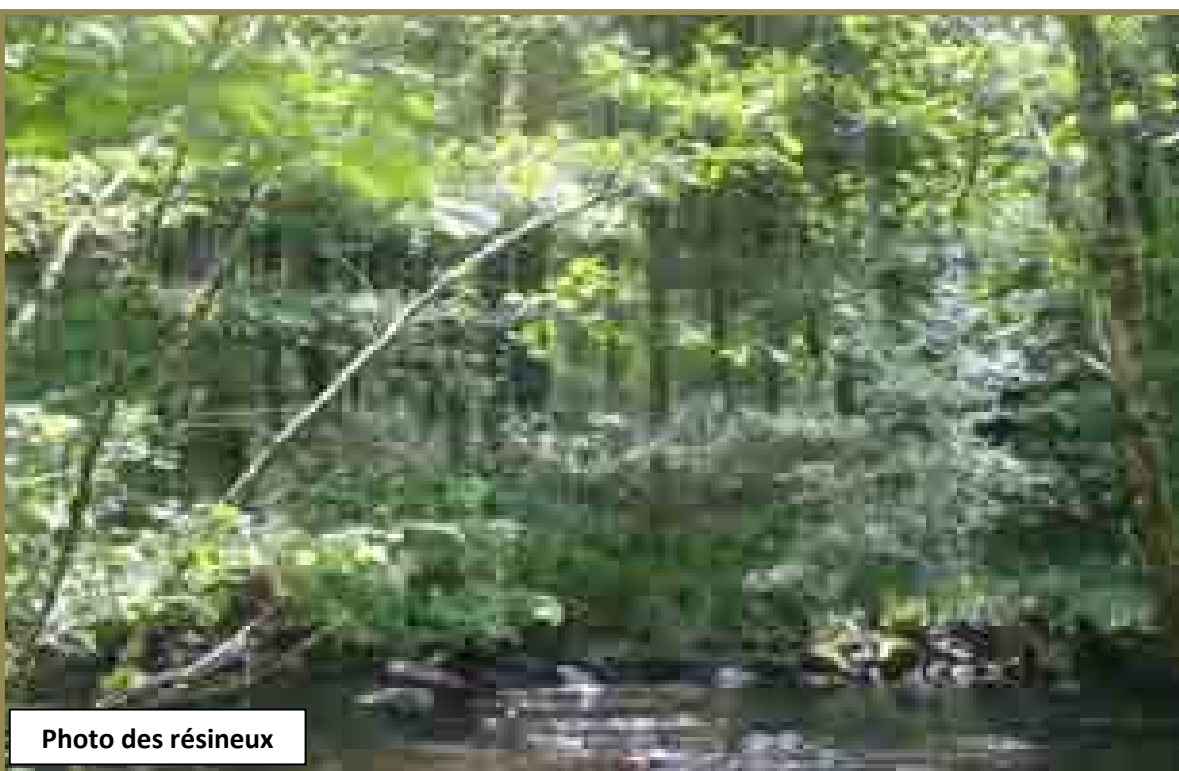
Nature occupation: Résineux Feuillue Coupe rase Terre arable Prairie fertilisée Prairie chaulée Tas de fumiers/composts Ordures Activités loisirs
Distance au cours d'eau : 4 m
Ripisylve naturelle : Absente Eparses Denses
Physico-chimie : T°: pH: σ:
Commentaires :

Longueur de l'atteinte: 600 m
Pollution : Azotée : OUI NON Phosphatée : OUI NON Acidification de l'eau : OUI NON
Eutrophisation : Nulle Faible Moyenne Forte
Classe colmatage : 1 2 3 4 5
Couleur de l'eau : Incolore Légèrement colorée Colorée **Limpidité :** Limpide Légèrement trouble Trouble
Mesures d'atténuation / élimination de l'atteinte Natura 2000 HVV CTVA ZPS Com com.

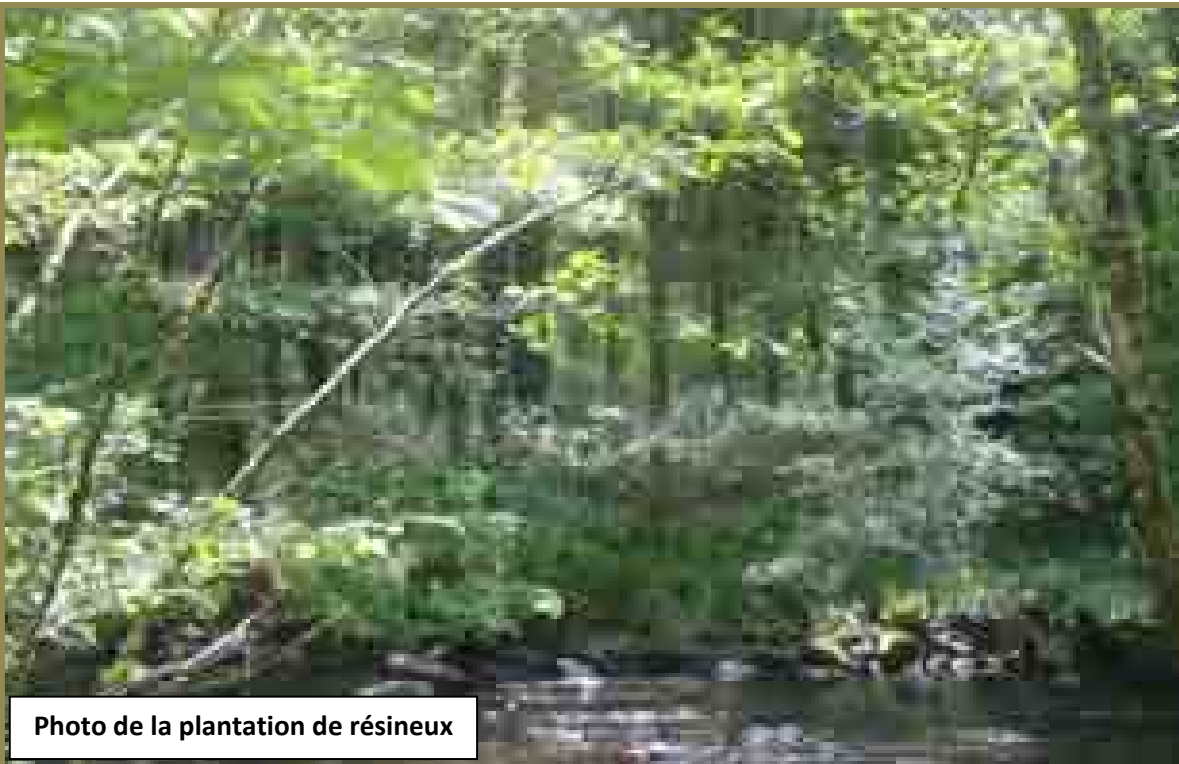
Nature occupation: Résineux Feuillue Coupe rase Terre arable **Espèce :** _____
 Prairie fertilisée Prairie chaulée Tas de fumiers/composts Ordures Activités loisirs
Distance au cours d'eau : 5 m
Ripisylve naturelle : Absente Eparses Denses **Nature :** Herbacée Arbustive Arborée
Physico-chimie : T°: pH: σ: *Eventuellement [NO3-]: [PO42-]:*
Commentaires :

Longueur de l'atteinte: 110 m
Pollution : Azotée : OUI NON Phosphatée : OUI NON Acidification de l'eau : OUI NON
Eutrophisation : Nulle Faible Moyenne Forte
Classe colmatage : 1 2 3 4 5
Couleur de l'eau : Incolore Légèrement colorée Colorée **Limpidité :** Limpide Légèrement trouble Trouble
Mesures d'atténuation / élimination de l'atteinte Natura 2000 HVV CTVA ZPS Com com.

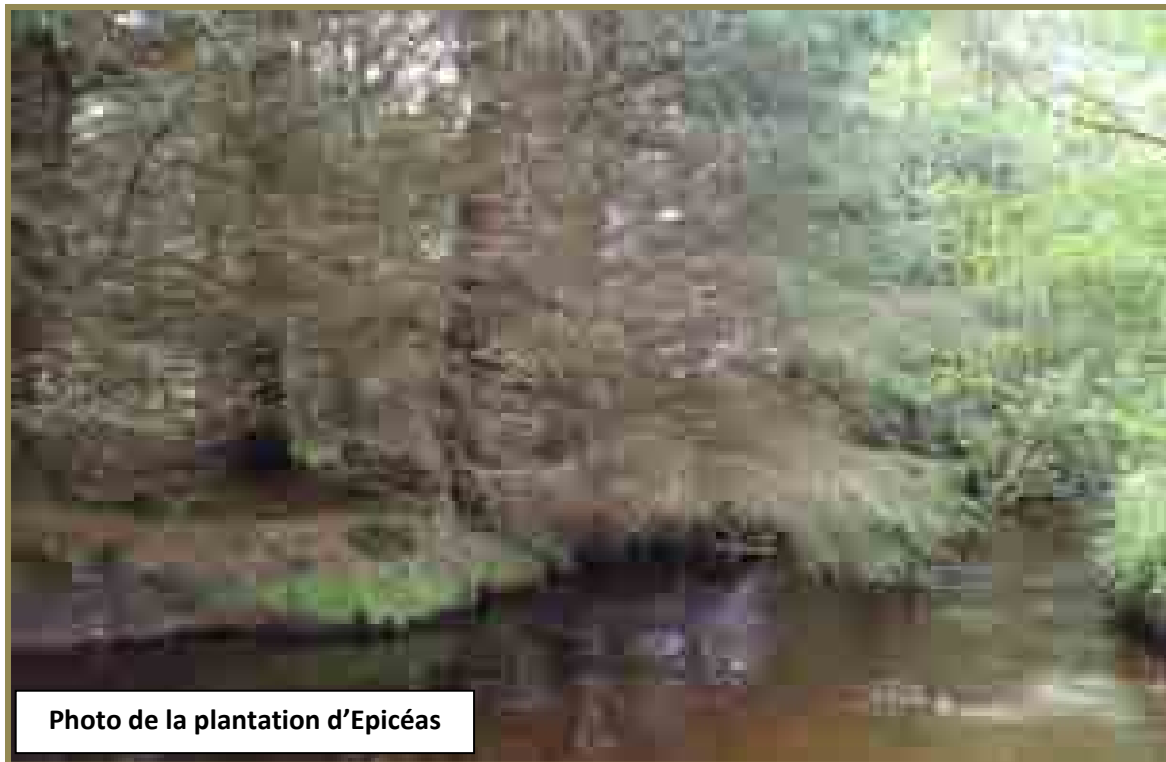
Photo de la plantation d'Epicéas

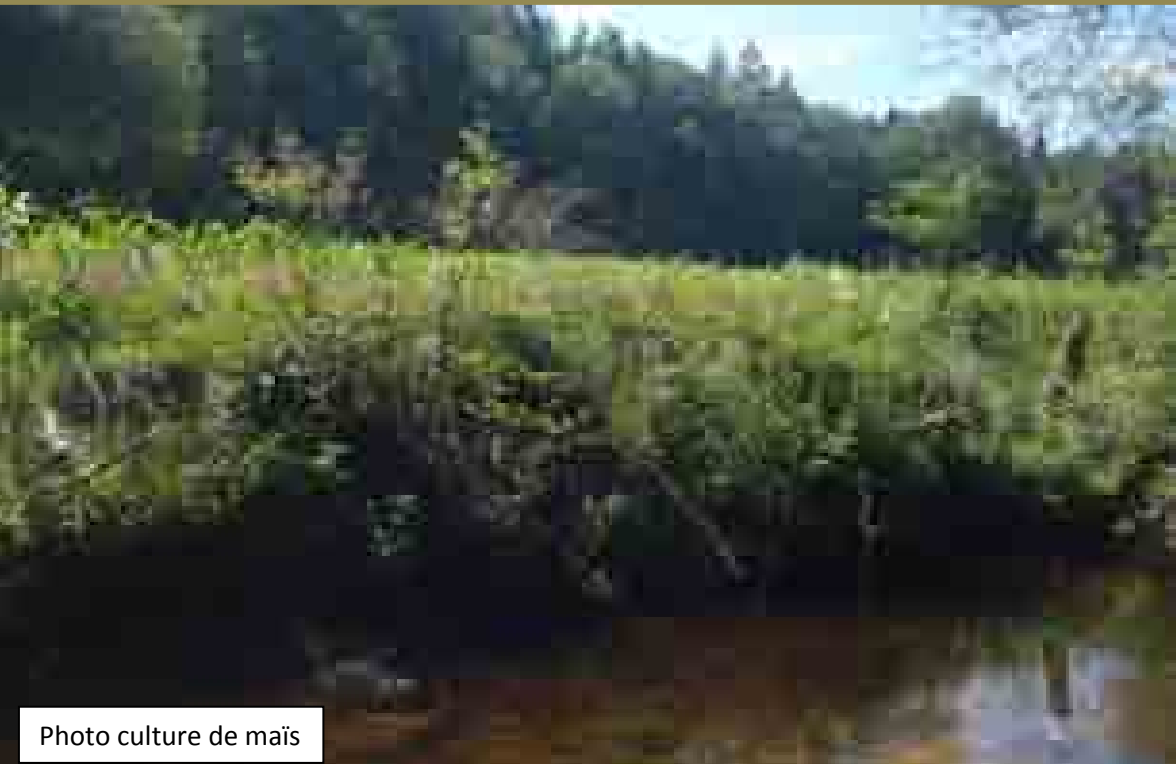
Nature occupation: Résineux Feuillue Coupe rase Terre arable Espèce : Maïs
 Prairie fertilisée Prairie chaulée Tas de fumiers/composts Ordures Activités loisirs
Distance au cours d'eau : 3 m
Ripisylve naturelle : Absente Eparses Denses Nature : Herbacée Arbustive Arborée
Physico-chimie : T° : pH : σ : Eventuellement [NO3-]: [PO42-]:
Commentaires :

Photo culture de maïs

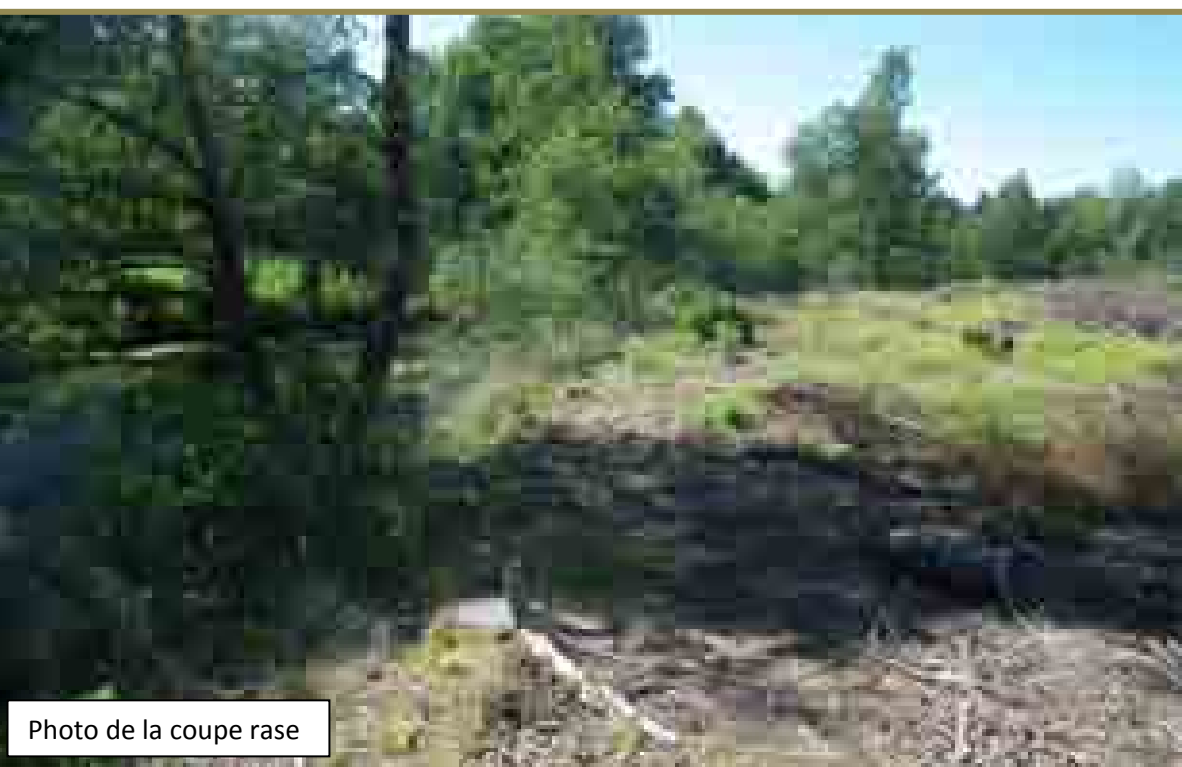
Photo de la coupe rase

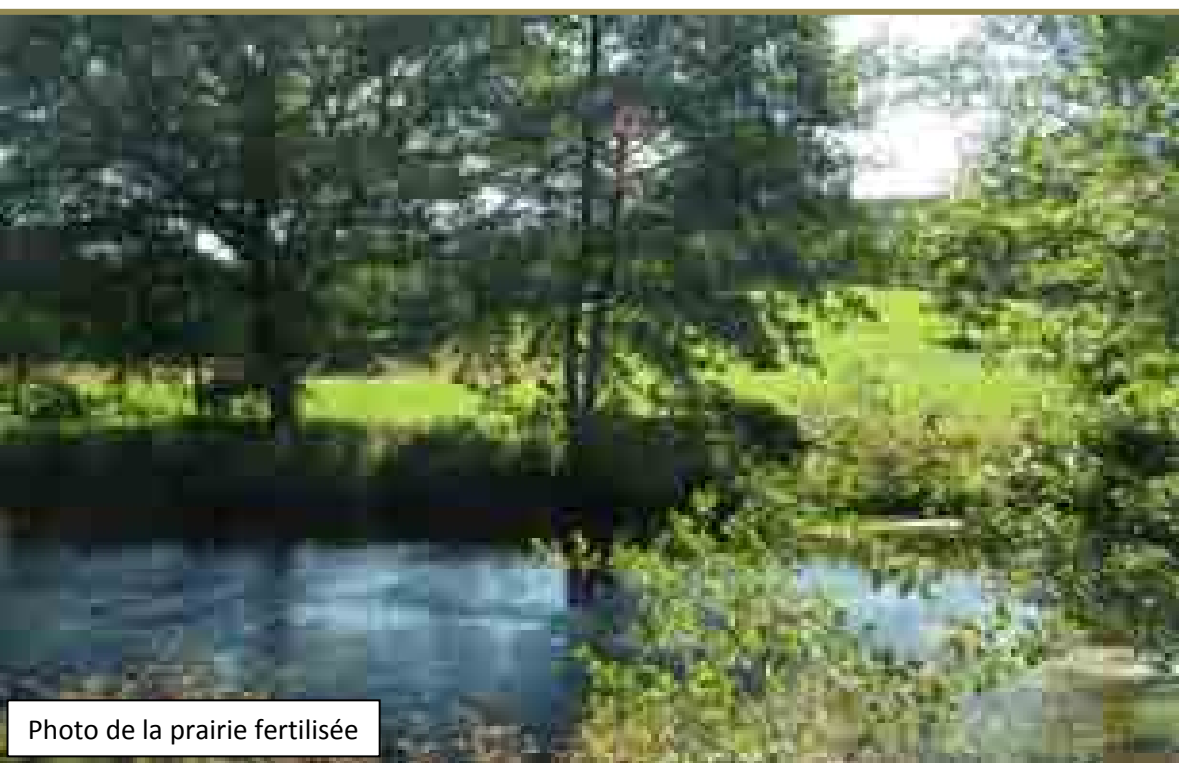
Nature occupation: Résineux Feuillue Coupe rase Terre arable **Espèce :** _____
 Prairie fertilisée Prairie chaulée Tas de fumiers/composts Ordures Activités loisirs
Distance au cours d'eau : 5 m
Ripisylve naturelle : Absente Eparses Denses **Nature :** Herbacée Arbustive Arborée
Physico-chimie : T°: _____ pH: _____ σ: _____ **Eventuellement** [NO3-]: _____ [PO42-]: _____
Commentaires : Parcelle partiellement désignée en Surface Agricole Utile (SAU).

Photo de la prairie fertilisée

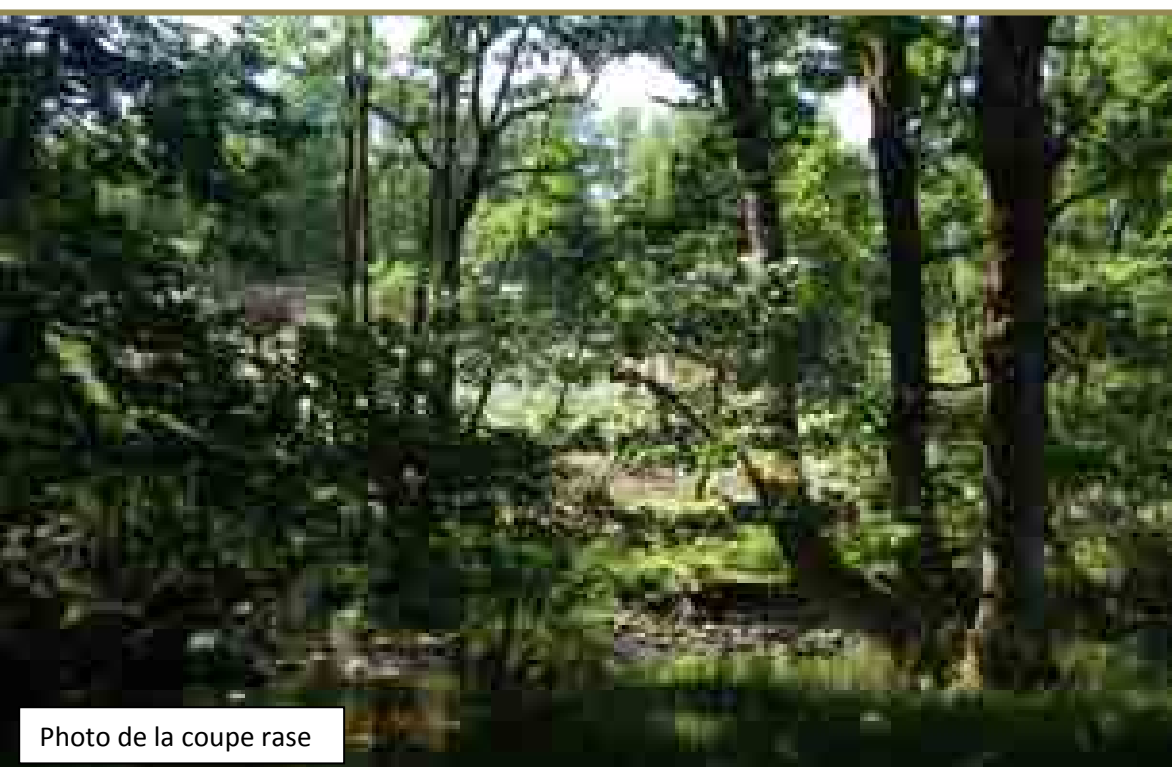
Photo de la coupe rase

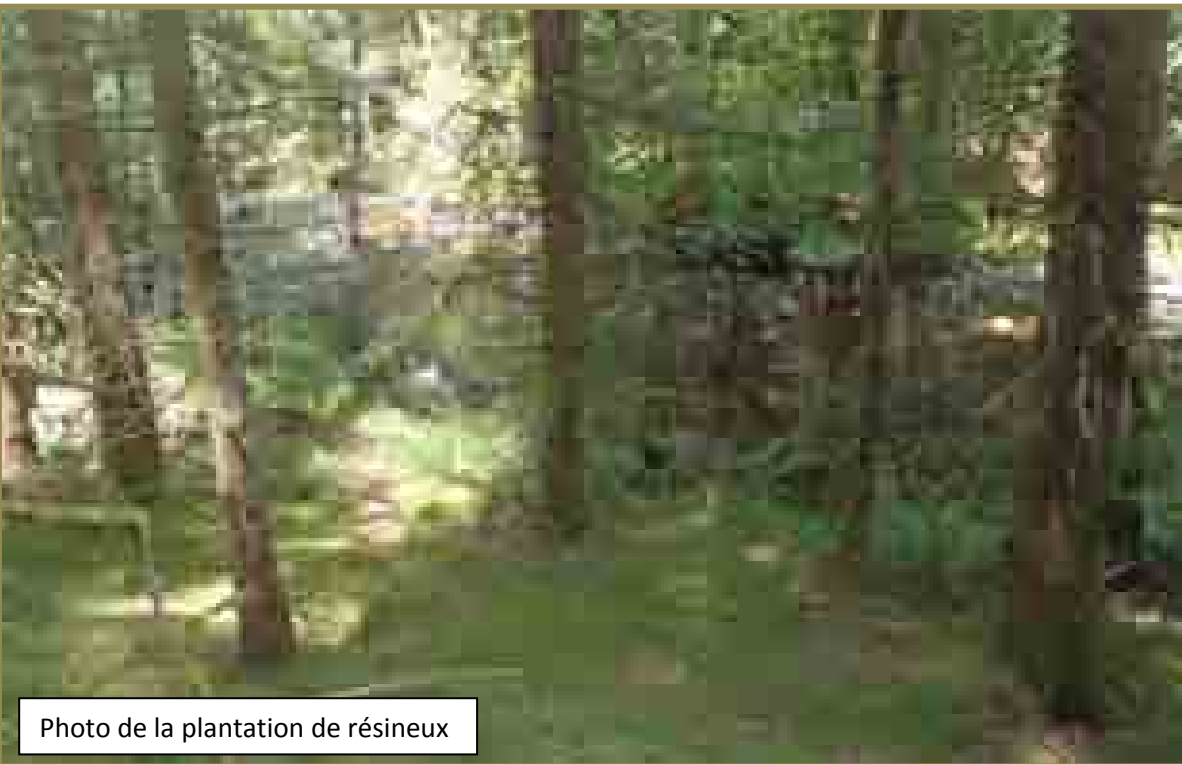
Photo de la plantation de résineux

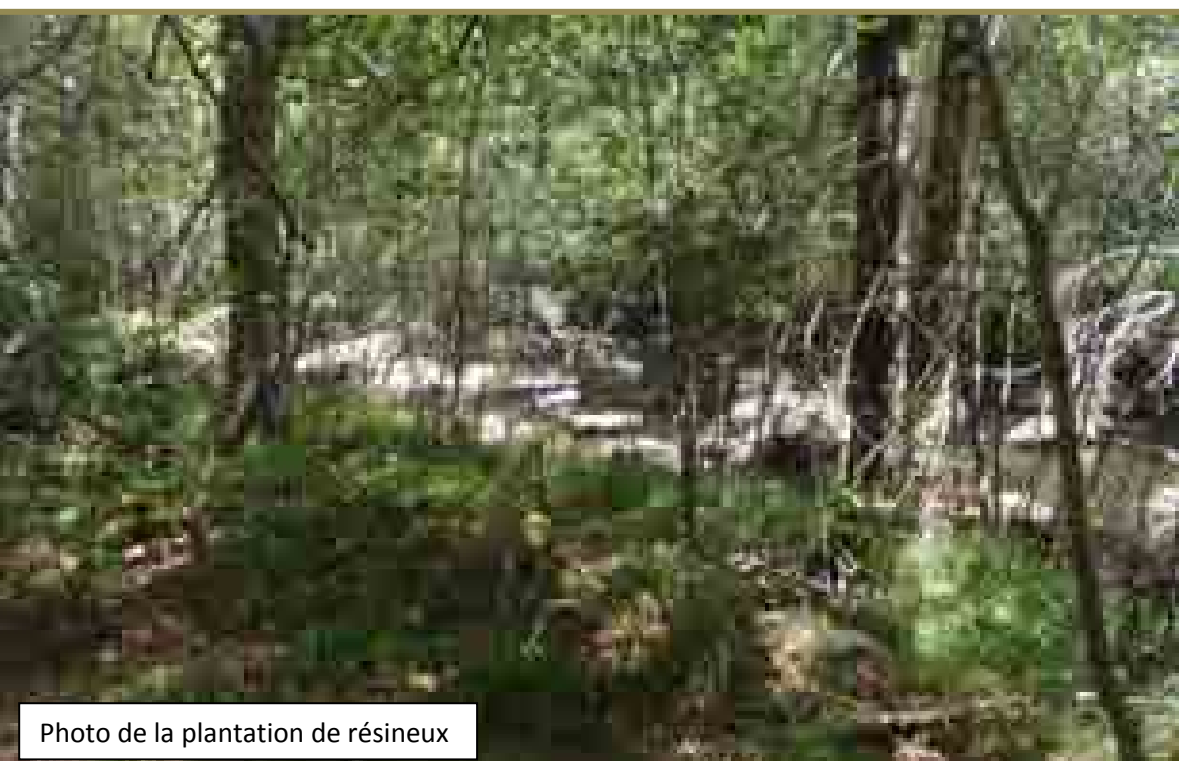
Photo de la plantation de résineux

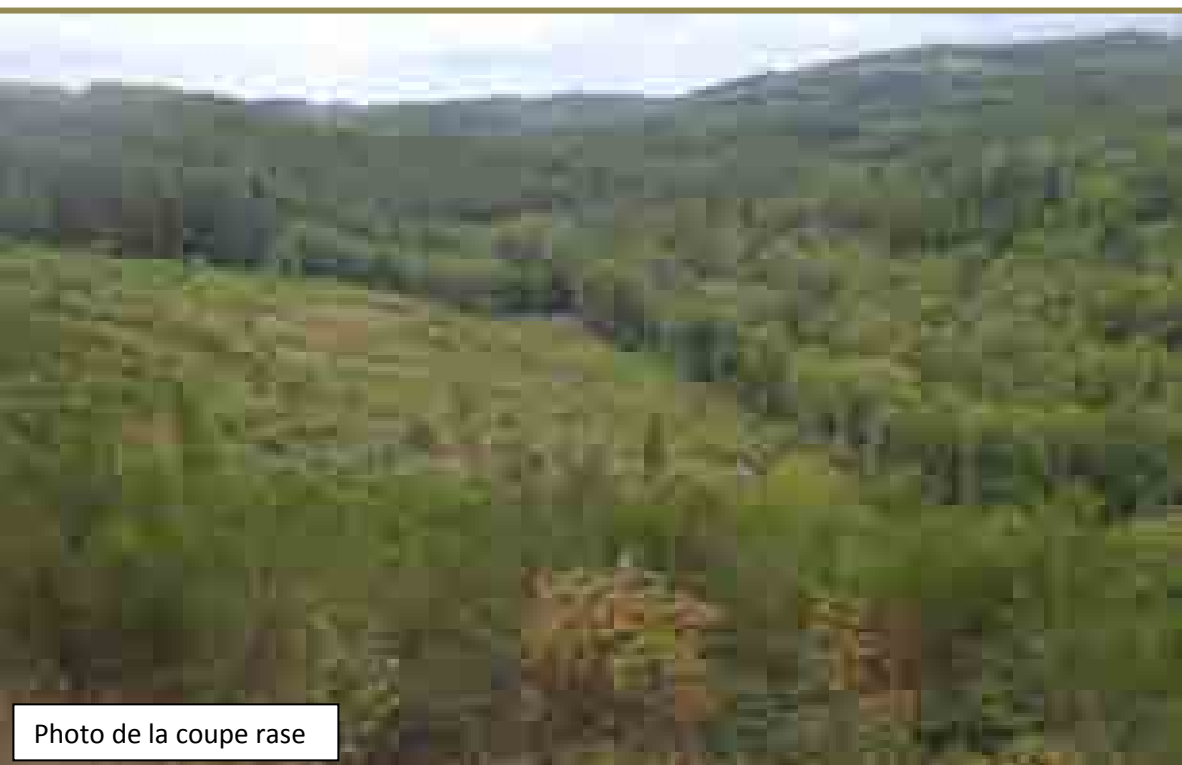
Photo de la coupe rase

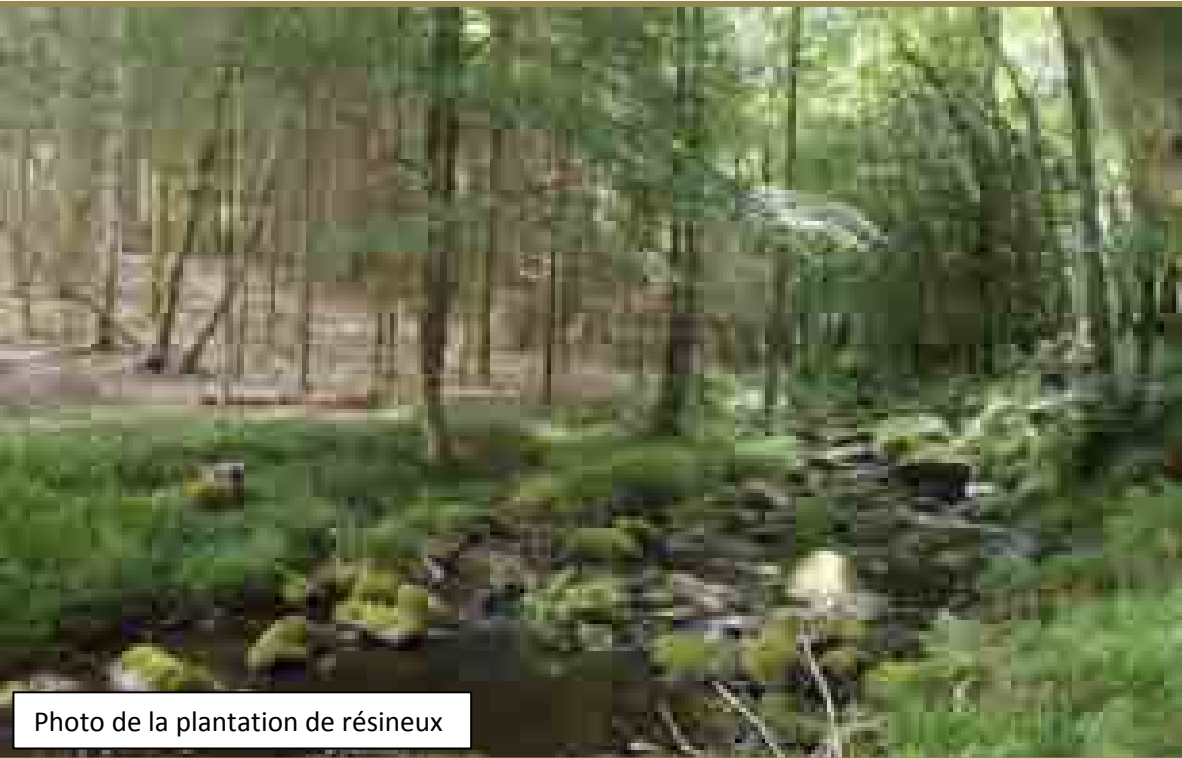
Photo de la plantation de résineux
